Commune : BRACIEUX

## N°22 Les Jardins du Moulin

Rivière : Le Beuvron

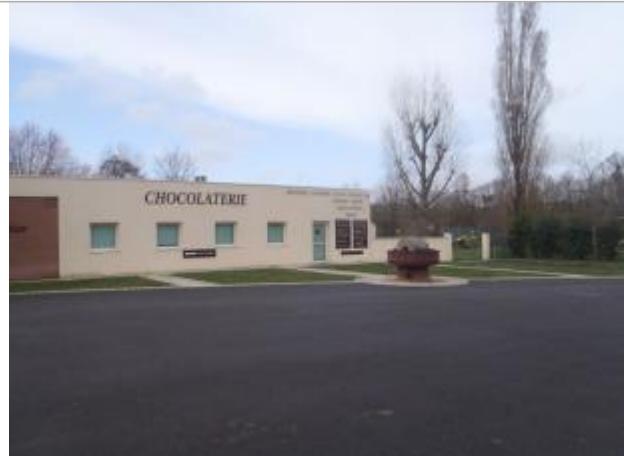
Vue du site (source : CEREMA, 2018)

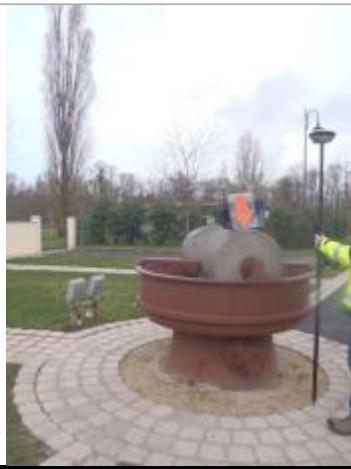
**Juin 2016**Nature de l'inondation : **Débordement de cours d'eau**Altitude calculée de l'eau : **78.14 m**Nature du repère : **Témoignage oral****Commentaires :** Arrivée au-dessus des meules. Source : témoignage employé (e). Fiabilité du témoignage : fiable.**GÉNÉRAL****Code :** CER\_BVR18\_R\_91\_1**Date de mise à jour :****Auteur :** A. Bontemps - Cerema

**MARQUE****Maximum de l'inondation :** Oui**Visibilité :** Oui**État du repère :** Bon**Pérennité :** Longue**Repère calculé :** Non renseigné**PHEC :** Non renseigné

Vue du repère (source : CEREMA, 2018)
