Commune : **NEUVY** | Rivière : **Le Beuvron**

**La Suissière**

**Unité de gestion :** Loire-Allier-Cher-Indre  
**Code :** CER\_BVR18\_S\_95      **Date de mise à jour :** 11/12/2018  
**Auteur :** A. Bontemps - Cerema Normandie-Centre

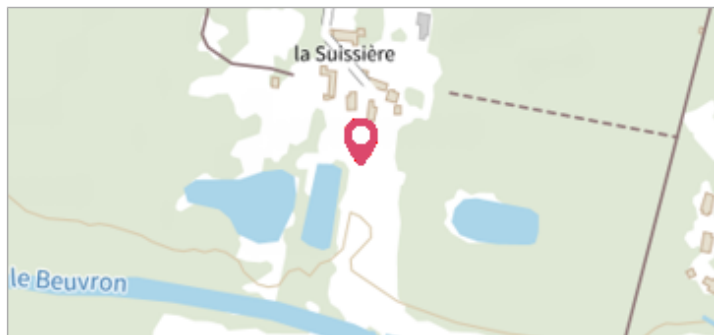
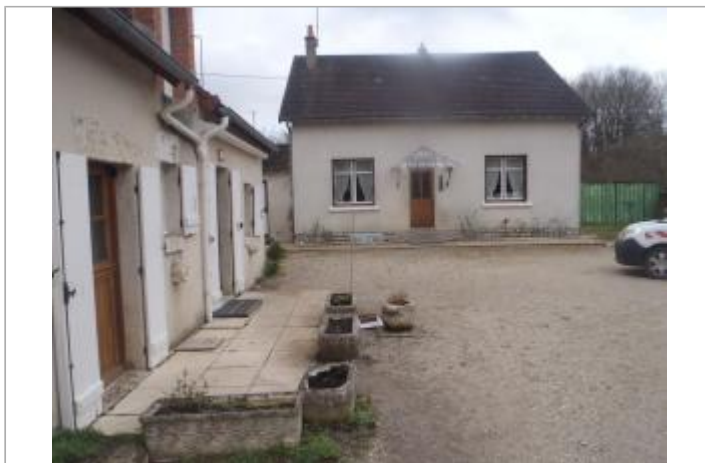
Vue du site (source : CEREMA, 2018)

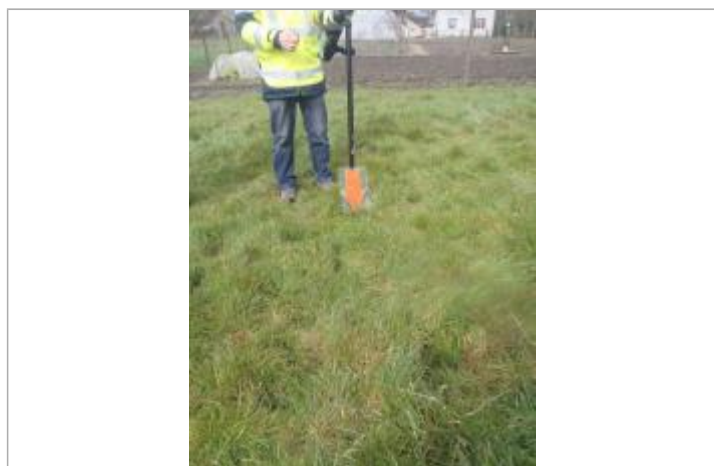
**Commentaires :** Arrivée dans le terrain à la limite du jardin. Source : témoignage propriétaire. Fiabilité du témoignage : fiable.

Vue du repère (source : CEREMA, 2018)
