Commune : **NEUVY**Rivière : **Le Beuvron****Lavoir - route de Neung-sur-Beuvron****1** Repère(s) sur le site**GÉNÉRAL****Unité de gestion :** Loire-Allier-Cher-Indre**Code :** CER_BVR18_S_97**Date de mise à jour :** 11/12/2018**Auteur :** A. Bontemps - Cerema Normandie-Centre

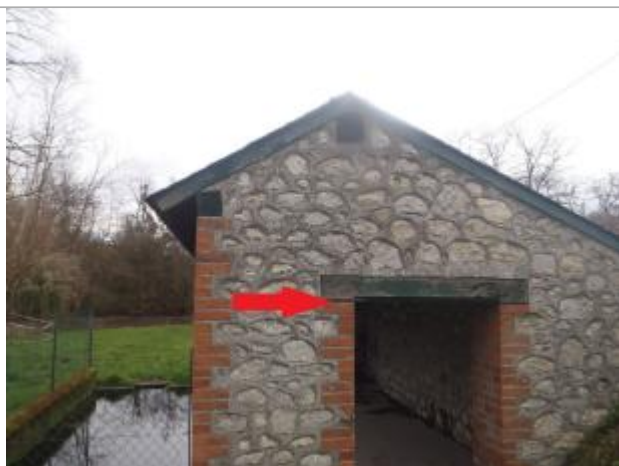
Nature de l'inondation : **Débordement de cours d'eau**Altitude calculée de l'eau : **81.39 m**Nature du repère : **Témoignage oral****Commentaires :** Arrivée 1,56 m au-dessus du TN du lavoir. Source : témoignage riverain. Fiabilité du témoignage : fiable.**GÉNÉRAL****Code :** CER_BVR18_R_97_1**Date de mise à jour :****Auteur :** A. Bontemps - Cerema Normandie-Centre

MARQUE**Maximum de l'inondation :** Oui**Visibilité :** Oui**État du repère :** Bon**Pérennité :** Longue**Repère calculé :** Non renseigné**PHEC :** Non renseigné**SOURCE DE REPÉRAGE :** CEREMA DT NORMANDIE CENTRE (SITE DE BLOIS), LE BEUVRON, RECENSEMENT 2018 - 26/03/2018**Type de repérage :** Non renseigné**Organisme(s) :** CEREMA Normandie - Centre**NIVELLEMENT D'ORIGINE CEREMA 2018 - 15/03/2018****Méthode :** GPS**Organisme :** CEREMA Normandie - Centre**Commentaires sur le nivellement :** Précision verticale = 0.018 m**Référence nivelée :** Autre type de référence**Description référence du repère :** sol**Système altimétrique :** NGF IGN 1969 (système normal)**Altitude de la référence (en m) :** 79.830 m**Différence entre le niveau d'eau et la référence (en m) :** 1.560 m**Altitude calculée de l'eau (en m) :** 81.39 m

Vue du repère (source : CEREMA, 2018)
