Commune : **NEUVY**Rivière : **Le Beuvron****Lavoir - route de Neung-sur-Beuvron****1**

**GÉNÉRAL****Unité de gestion :** Loire-Allier-Cher-Indre**Code :** CER\_BVR18\_S\_97**Date de mise à jour :** 11/12/2018**Auteur :** A. Bontemps - Cerema Normandie-Centre

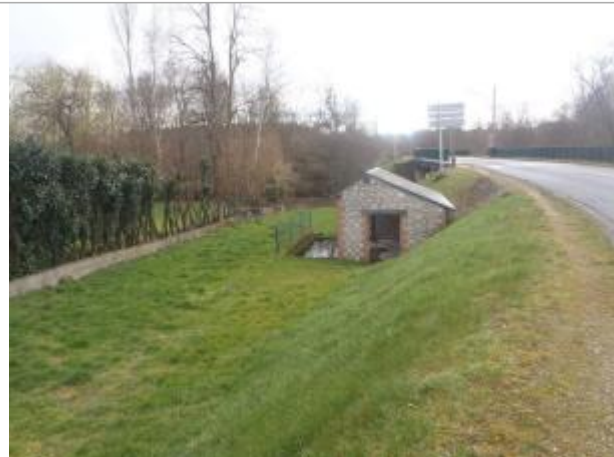
Vue du site (source : CEREMA, 2018)

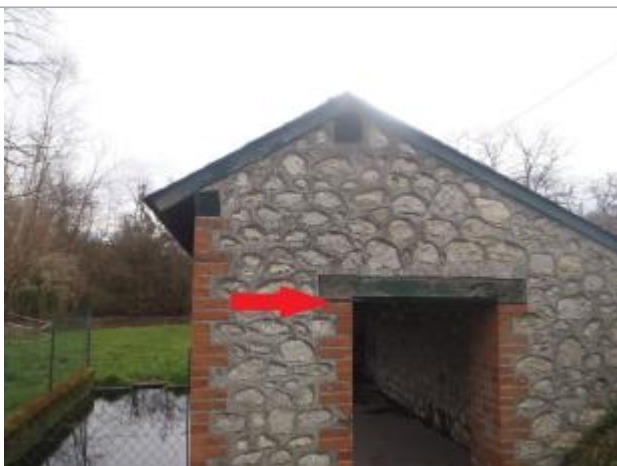
**Juin 2016**Altitude calculée de l'eau : **81.39 m**Nature de l'inondation : **Débordement de cours d'eau**Nature du repère : **Témoignage oral****Commentaires :** Arrivée 1,56 m au-dessus du TN du lavoir. Source : témoignage riverain. Fiabilité du témoignage : fiable.**GÉNÉRAL****Code :** CER\_BVR18\_R\_97\_1**Date de mise à jour :****Auteur :** A. Bontemps - Cerema Normandie-Centre

**MARQUE****Maximum de l'inondation :** Oui**Visibilité :** Oui**État du repère :** Bon**Pérennité :** Longue**Repère calculé :** Non renseigné**PHEC :** Non renseigné**SOURCE DE REPÉRAGE :** CEREMA DT NORMANDIE CENTRE (SITE DE BLOIS), LE BEUVRON, RECENSEMENT 2018 - 26/03/2018**Type de repérage :** Non renseigné**Organisme :** CEREMA Normandie - Centre**NIVELLEMENT D'ORIGINE CEREMA 2018 - 15/03/2018****Méthode :** GPS**Organisme :** CEREMA Normandie - Centre**Commentaires sur le nivellement :** Précision verticale = 0.018 m**Référence nivelée :** Autre type de référence**Description référence du repère :** sol**Système altimétrique :** NGF IGN 1969 (système normal)**Altitude de la référence (en m) :** 79.830 m**Différence entre le niveau d'eau et la référence (en m) :** 1.560 m**Altitude calculée de l'eau (en m) :** 81.39 m

Vue du repère (source : CEREMA, 2018)
