Commune : NEUVY

## Impasse de la salle

Rivière : Le Beuvron

**Unité de gestion :** Loire-Allier-Cher-Indre  
**Code :** CER\_BVR18\_S\_98      **Date de mise à jour :** 11/12/2018  
**Auteur :** A. Bontemps - Cerema Normandie-Centre

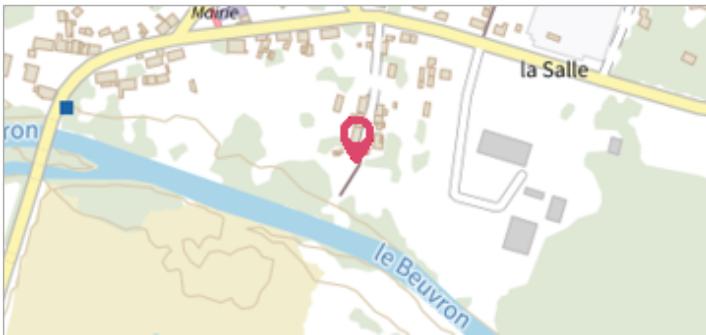
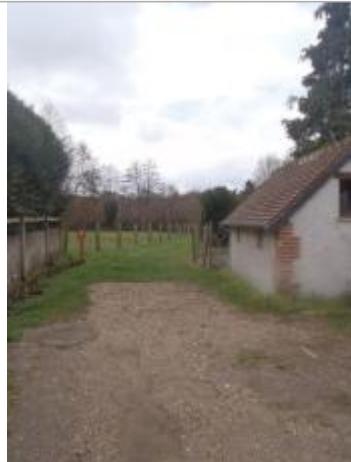
Vue du site (source : CEREMA, 2018)

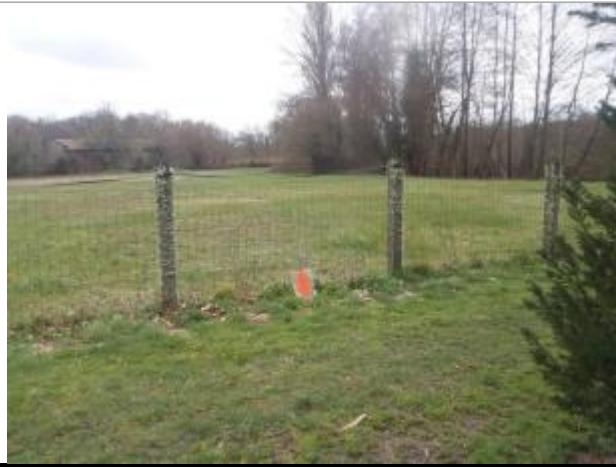
Altitude calculée de l'eau : **81.44 m**

**Commentaires :** Arrivée au pied du piquet. Source : témoignage riverain. Fiabilité du témoignage : fiable.

**Maximum de l'inondation :** Oui  
**Visibilité :** Oui      **État du repère :** Bon  
**Pérennité :** Moyenne      **Repère calculé :** Non renseigné  
**PHEC :** Non renseigné

Vue du repère (source : CEREMA, 2018)
