Commune : NEUVY

**La Bruère**

Rivière : Le Beuvron

**1**Repère(s) sur  
le site**GÉNÉRAL****Unité de gestion :** Loire-Allier-Cher-Indre**Code :** CER\_BVR18\_S\_102**Date de mise à jour :** 11/12/2018**Auteur :** A. Bontemps - Cerema Normandie-Centre

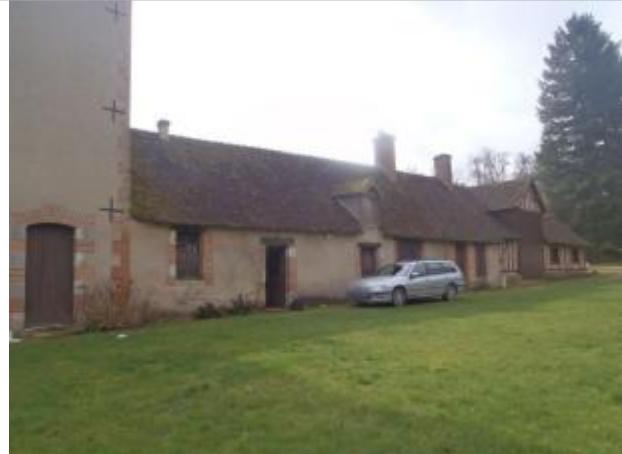
Vue du site (source : CEREMA, 2018)

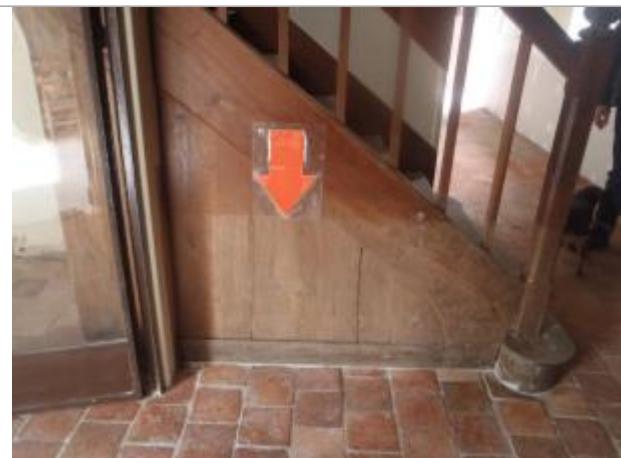
**Juin 2016**Nature de l'inondation : **Débordement de cours d'eau**Altitude calculée de l'eau : **81.66 m**Nature du repère : **Laisse d'inondation****Commentaires :** Arrivée 76 cm au-dessus du seuil de la maison. Source : témoignage employé (e). Fiabilité du témoignage : fiable.**GÉNÉRAL****Code :** CER\_BVR18\_R\_102\_1**Date de mise à jour :****Auteur :** A. Bontemps - Cerema

Vue du repère (source : CEREMA, 2018)
