Commune : NEUNG-SUR-BEUVRON

Place Albert Prudhomme

Rivière : Le Beuvron

1 Repère(s) sur le site**GÉNÉRAL****Unité de gestion :** Loire-Allier-Cher-Indre**Code :** CER_BVR18_S_118**Date de mise à jour :** 11/12/2018**Auteur :** A. Bontemps - Cerema Normandie-Centre

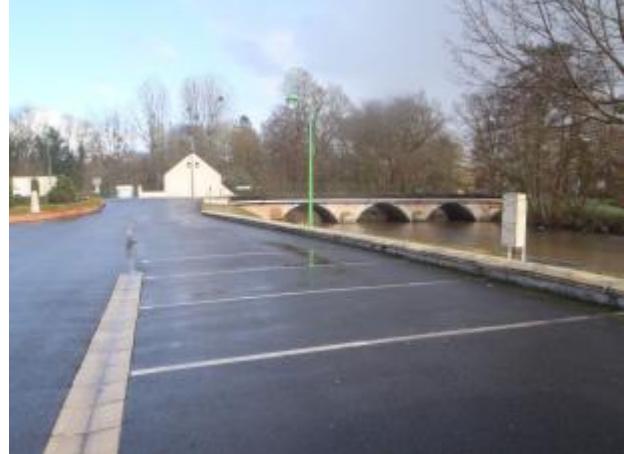
Vue du site (source : CEREMA, 2018)

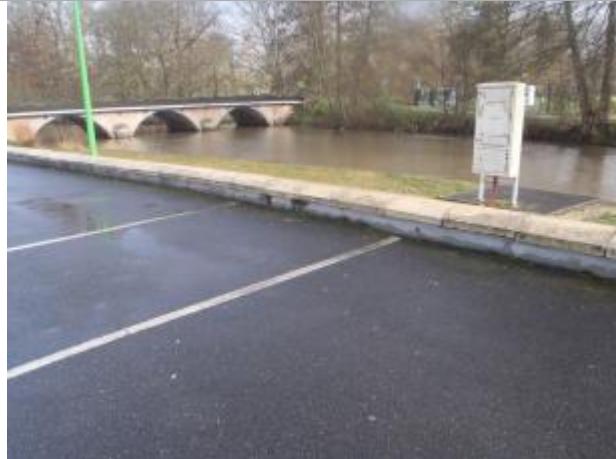
**Juin 2016**Nature de l'inondation : **Débordement de cours d'eau**Altitude calculée de l'eau : **94.27 m**Nature du repère : **Photographie****Commentaires :** Arrivée au-dessus du muret. Source : témoignage du syndicat des eaux du bassin du beuvron. Fiabilité du témoignage : fiable.**GÉNÉRAL****Code :** CER_BVR18_R_118_1**Date de mise à jour :****Auteur :** A. Bontemps - Cerema

MARQUE**Maximum de l'inondation :** Oui**Visibilité :** Oui**État du repère :** Bon**Pérennité :** Longue**Repère calculé :** Non renseigné**PHEC :** Non renseigné

Vue du repère (source : CEREMA, 2018)
