Commune : **NEUNG-SUR-BEUVRON** | Rivière : **Le Beuvron**

**Place Albert Prudhomme**

**Unité de gestion :** Loire-Allier-Cher-Indre  
**Code :** CER\_BVR18\_S\_118      **Date de mise à jour :** 11/12/2018  
**Auteur :** A. Bontemps - Cerema Normandie-Centre

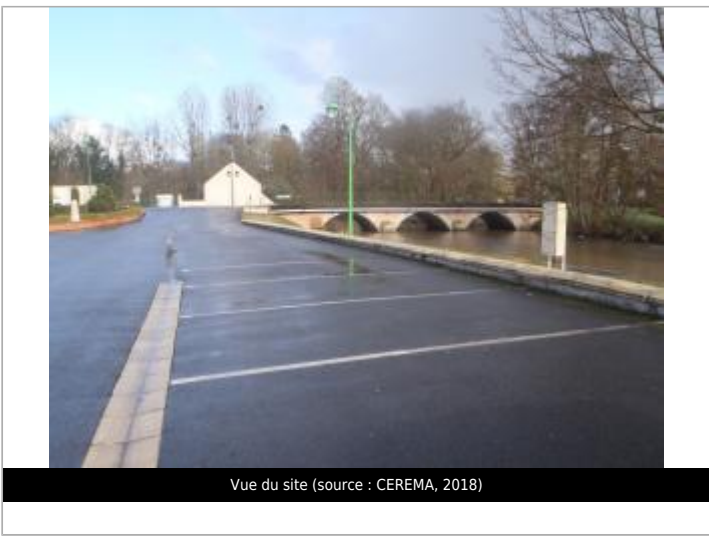
**Jun 2016**      Altitude calculée de l'eau : **94.27 m**

Nature de l'inondation : **Débordement de cours d'eau**      Nature du repère : **Photographie**

**Commentaires :** Arrivée au-dessus du muret. Source : témoignage du syndicat des eaux du bassin du beuvron. Fiabilité du témoignage : fiable.

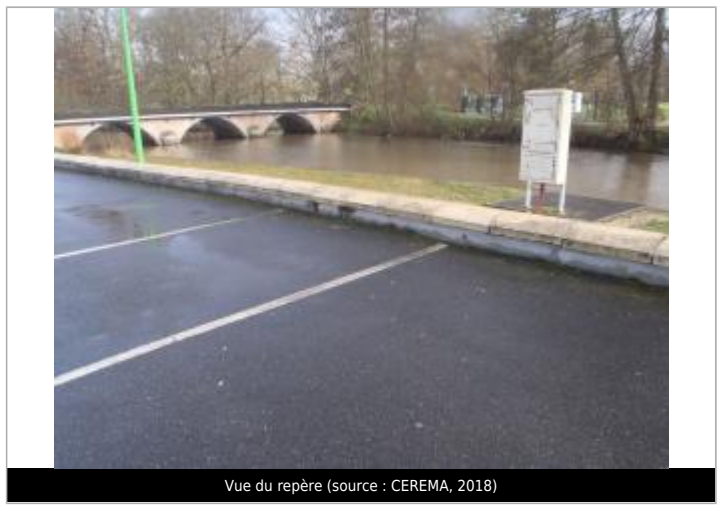
**Maximum de l'inondation :** Oui  
**Visibilité :** Oui      **État du repère :** Bon  
**Pérennité :** Longue      **Repère calculé :** Non renseigné  
**PHEC :** Non renseigné
