Commune : **NEUNG-SUR-BEUVRON**

Rivière : **Le Beuvron**

## N°13 chemin des Remparts #2

**Code :** CER\_BVR18\_S\_119

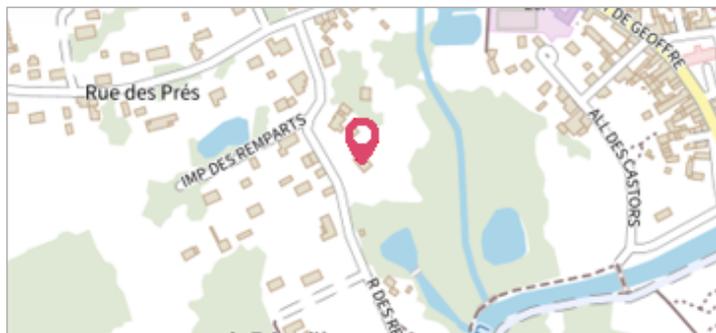
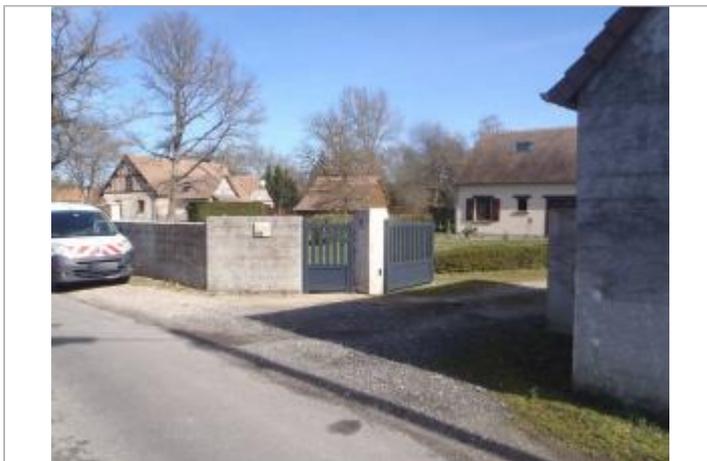
Vue du site (source : CEREMA, 2018)

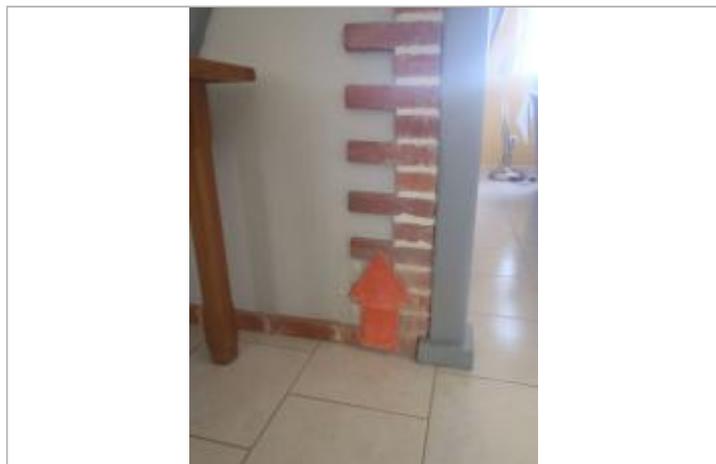
**Commentaires :** Arrivée 43 cm au-dessus du seuil de la maison. Source : témoignage propriétaire. Fiabilité du témoignage : fiable.

**Description référence du repère :** sol

**Différence entre le niveau d'eau et la référence (en m) :** 0.430 m

**Altitude calculée de l'eau (en m) :** 94.29 m

Vue du repère (source : CEREMA, 2018)
