Commune : **NEUNG-SUR-BEUVRON**Rivière : **Le Beuvron****D922****1** Repère(s) sur le site**GÉNÉRAL****Unité de gestion :** Loire-Allier-Cher-Indre**Code :** CER\_BVR18\_S\_122**Date de mise à jour :** 11/12/2018**Auteur :** A. Bontemps - Cerema Normandie-Centre

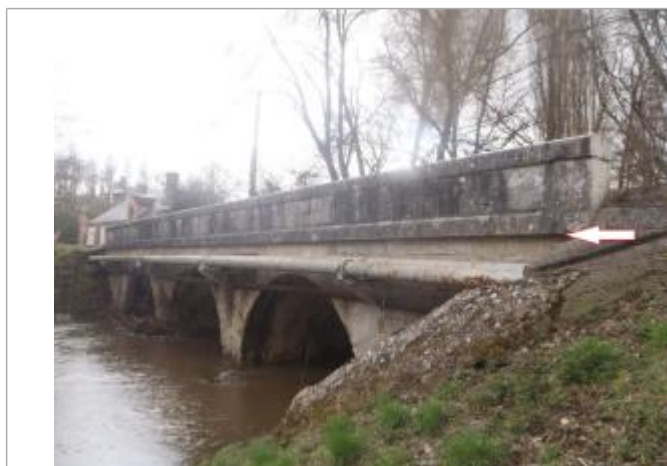
**Juin 2016**Nature de l'inondation : **Débordement de cours d'eau**Altitude calculée de l'eau : **98.1 m**Nature du repère : **Photographie****Commentaires :** Arrivée sous l'encorbellement du pont à l'amont de l'ouvrage. Source : témoignage du syndicat des eaux du bassin du beuvron. Fiabilité du témoignage : fiable.**GÉNÉRAL****Code :** CER\_BVR18\_R\_122\_1**Date de mise à jour :** 12/12/2018**Auteur :** A. Bontemps - Cerema Normandie-Centre**MARQUE****Maximum de l'inondation :** Oui**Visibilité :** Oui**État du repère :** Bon**Pérennité :** Longue**Repère calculé :** Non renseigné**PHEC :** Non renseigné

Vue du repère (source : CEREMA, 2018)
