Commune : **NEUNG-SUR-BEUVRON**Rivière : **Le Beuvron****D922****1** Repère(s) sur le site**GÉNÉRAL****Unité de gestion :** Loire-Allier-Cher-Indre**Code :** CER_BVR18_S_122**Date de mise à jour :** 11/12/2018**Auteur :** A. Bontemps - Cerema Normandie-Centre

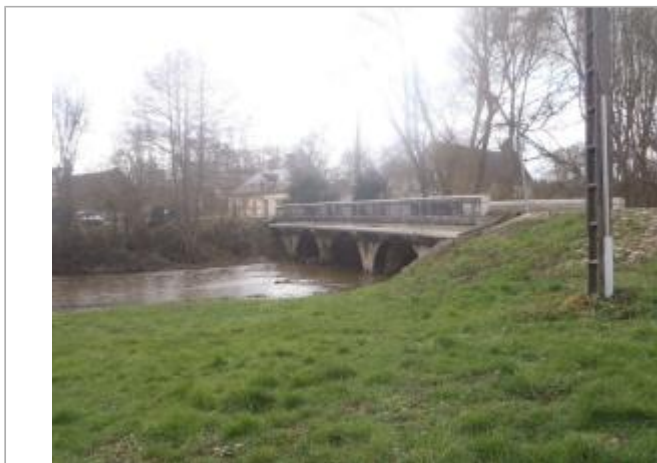
Vue du site (source : CEREMA, 2018)

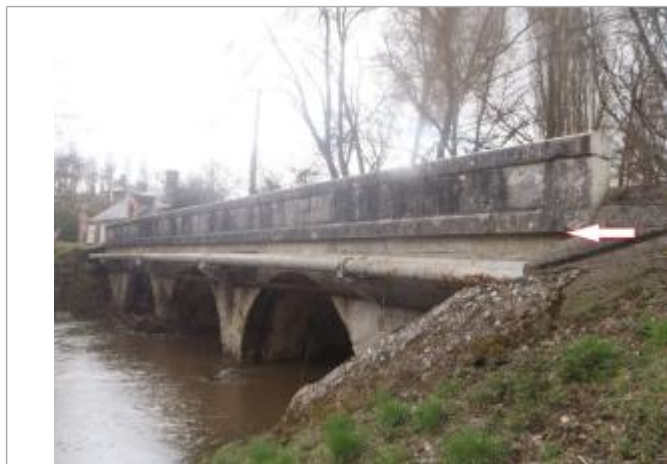
**Juin 2016**Nature de l'inondation : **Débordement de cours d'eau**Altitude calculée de l'eau : **98.1 m**Nature du repère : **Photographie****Commentaires :** Arrivée sous l'encorbellement du pont à l'amont de l'ouvrage. Source : témoignage du syndicat des eaux du bassin du beuvron. Fiabilité du témoignage : fiable.**GÉNÉRAL****Code :** CER_BVR18_R_122_1**Date de mise à jour :** 12/12/2018**Auteur :** A. Bontemps - Cerema Normandie-Centre**MARQUE****Maximum de l'inondation :** Oui**Visibilité :** Oui**État du repère :** Bon**Pérennité :** Longue**Repère calculé :** Non renseigné**PHEC :** Non renseigné

Vue du repère (source : CEREMA, 2018)
