Commune : NEUNG-SUR-BEUVRON

Rivière : Le Beuvron

1 Repère(s) sur le site

Unité de gestion : Loire-Allier-Cher-Indre
Code : CER_BVR18_S_122 **Date de mise à jour :** 11/12/2018
Auteur : A. Bontemps - Cerema Normandie-Centre

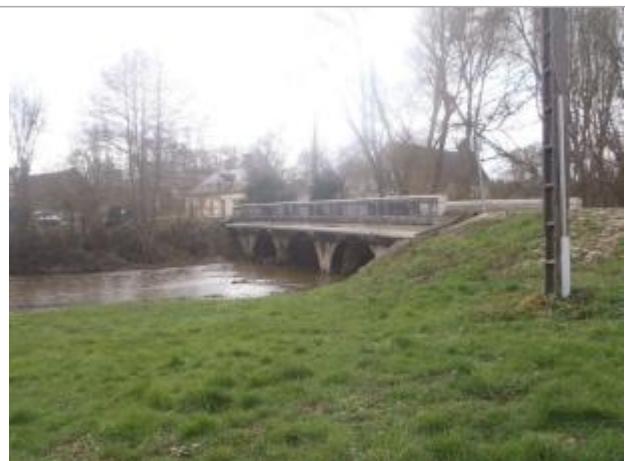
Vue du site (source : CEREMA, 2018)

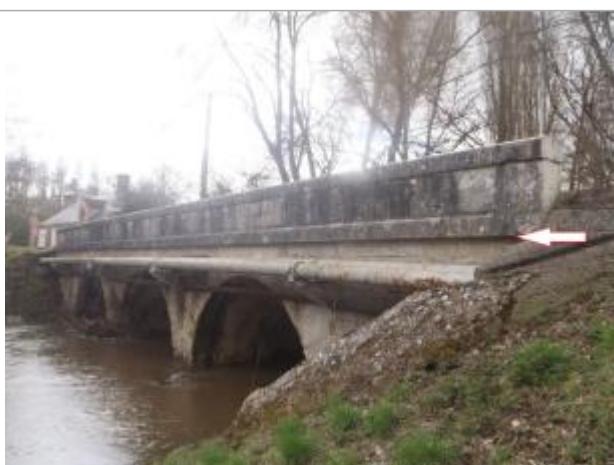
Commentaires : Arrivée sous l'encorbellement du pont à l'amont de l'ouvrage. Source : témoignage du syndicat des eaux du bassin du beuvron.
 Fiabilité du témoignage : fiable.

Vue du repère (source : CEREMA, 2018)

Maximum de l'inondation : Oui
Visibilité : Oui **État du repère :** Bon
Pérennité : Longue **Repère calculé :** Non renseigné
PHEC : Non renseigné
