Commune : NEUNG-SUR-BEUVRON

D922 - Etang communal

Rivière : Le Beuvron

1Repère(s) sur
le site**GÉNÉRAL****Unité de gestion :** Loire-Allier-Cher-Indre**Code :** CER_BVR18_S_123**Date de mise à jour :** 11/12/2018**Auteur :** A. Bontemps - Cerema Normandie-Centre

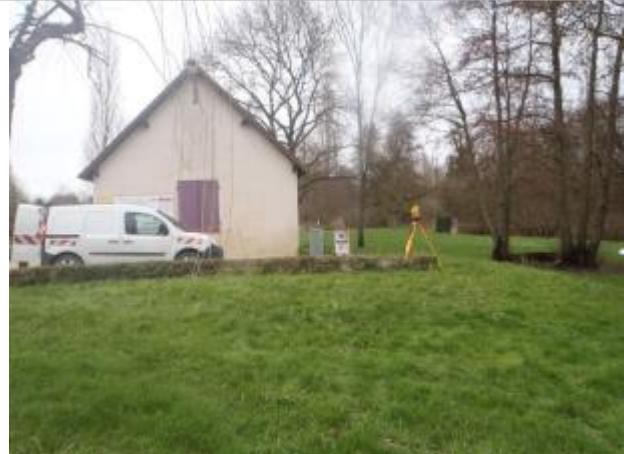
Vue du site (source : CEREMA, 2018)

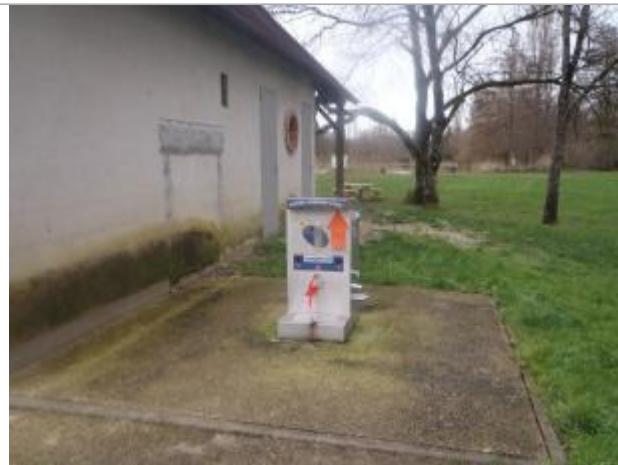
**Juin 2016**Nature de l'inondation : **Débordement de cours d'eau**Altitude calculée de l'eau : **98.22 m**Nature du repère : **Témoignage oral****Commentaires :** Arrivée sous le toit de la borne camping-car. Source : mairie. Fiabilité du témoignage : fiable.**GÉNÉRAL****Code :** CER_BVR18_R_123_1**Date de mise à jour :****Auteur :** A. Bontemps - Cerema

MARQUE**Maximum de l'inondation :** Oui**Visibilité :** Oui**État du repère :** Bon**Pérennité :** Longue**Repère calculé :** Non renseigné**PHEC :** Non renseigné

Vue du repère (source : CEREMA, 2018)
