Commune : NEUNG-SUR-BEUVRON

D922 #2

Rivière : Le Beuvron

**GÉNÉRAL****Unité de gestion :** Loire-Allier-Cher-Indre**Code :** CER\_BVR18\_S\_124**Date de mise à jour :** 11/12/2018**Auteur :** A. Bontemps - Cerema Normandie-Centre

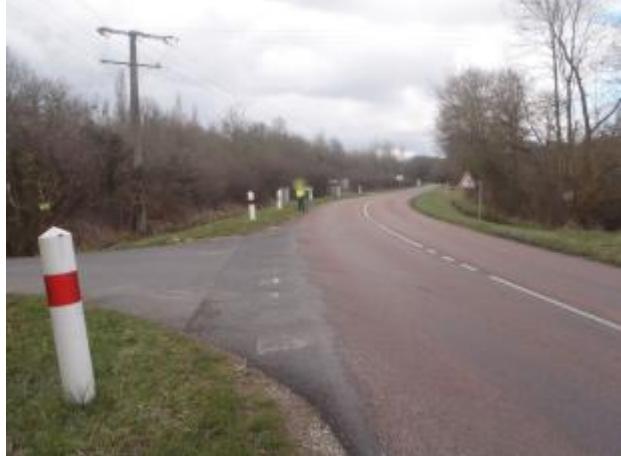
Vue du site (source : CEREMA, 2018)

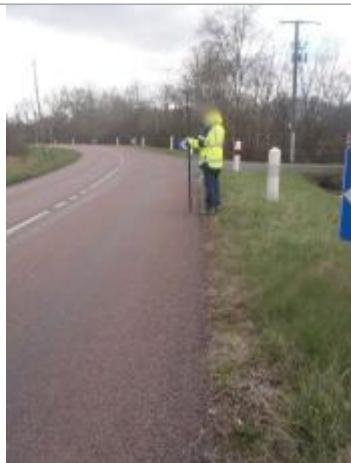
**Juin 2016**Nature de l'inondation : **Débordement de cours d'eau**Altitude calculée de l'eau : **98.44 m**Nature du repère : **Photographie****Commentaires :** 40 cm d'eau dans le virage. Source : témoignage du syndicat des eaux du bassin du beuvron. Fiabilité du témoignage : fiable.**GÉNÉRAL****Code :** CER\_BVR18\_R\_124\_1**Date de mise à jour :****Auteur :** A. Bontemps - Cerema

**MARQUE****Maximum de l'inondation :** Oui**Visibilité :** Oui**État du repère :** Bon**Pérennité :** Longue**Repère calculé :** Non renseigné**PHEC :** Non renseigné

Vue du repère (source : CEREMA, 2018)
