Commune : **CHAUMONT-SUR-THARONNE**Rivière : **Le Beuvron****Moulin de Rincepot #3****1** Repère(s) sur le site**GÉNÉRAL****Unité de gestion :** Loire-Allier-Cher-Indre**Code :** CER_BVR18_S_129**Date de mise à jour :** 11/12/2018**Auteur :** A. Bontemps - Cerema Normandie-Centre

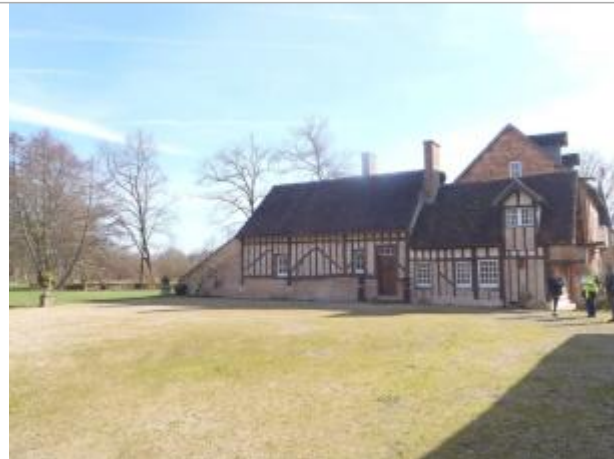
Vue du site (source : CEREMA, 2018)

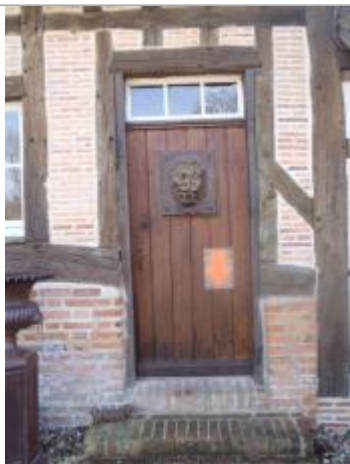
**Juin 2016**Nature de l'inondation : **Débordement de cours d'eau**Altitude calculée de l'eau : **105.83 m**Nature du repère : **Laisse d'inondation****Commentaires :** Arrivée à 93 cm au-dessus du TN, Traces sur la porte du moulin. Source : témoignage employé (e). Fiabilité du témoignage : fiable.**GÉNÉRAL****Code :** CER_BVR18_R_129_1**Date de mise à jour :****Auteur :** A. Bontemps - Cerema

MARQUE**Maximum de l'inondation :** Oui**Visibilité :** Oui**État du repère :** Bon**Pérennité :** Longue**Repère calculé :** Non renseigné**PHEC :** Non renseigné**SOURCE DE REPÉRAGE :** CEREMA DT NORMANDIE CENTRE (SITE DE BLOIS), LE BEUVRON, RECENSEMENT 2018 - 26/03/2018**Type de repérage :** Non renseigné**Organisme(s) :** CEREMA Normandie - Centre**NIVELLEMENT D'ORIGINE CEREMA 2018 - 16/02/2018****Méthode :** GPS**Organisme :** CEREMA Normandie - Centre**Commentaires sur le nivellement :** Précision verticale = 0.02 m**Référence nivelée :** Autre type de référence**Description référence du repère :** sol**Système altimétrique :** NGF IGN 1969 (système normal)**Altitude de la référence (en m) :** 104.900 m**Différence entre le niveau d'eau et la référence (en m) :** 0.930 m**Altitude calculée de l'eau (en m) :** 105.83 m

Vue du repère (source : CEREMA, 2018)
