Commune : **LAMOTTE-BEUVRON**Rivière : **Le Beuvron****Fédération Française d'Equitation - Route de Chaumont****1** Repère(s) sur le site**GÉNÉRAL****Unité de gestion :** Loire-Allier-Cher-Indre**Code :** CER_BVR18_S_132**Date de mise à jour :** 11/12/2018**Auteur :** A. Bontemps - Cerema Normandie-Centre

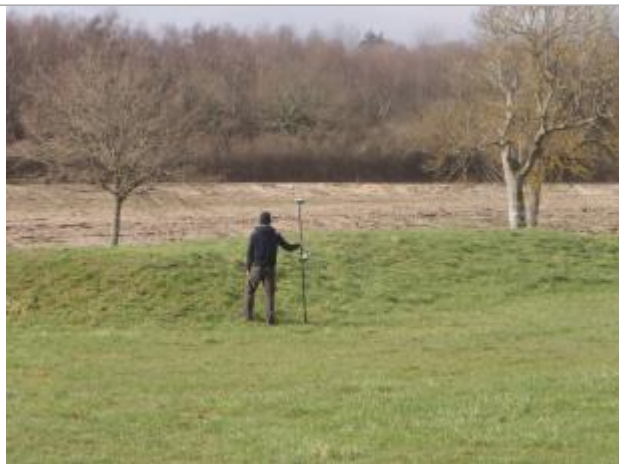
Nature de l'inondation : **Débordement de cours d'eau**Altitude calculée de l'eau : **108.496 m**Nature du repère : **Témoignage oral****Commentaires :** Arrivée au pied de la butte. Source : témoignage propriétaire. Fiabilité du témoignage : fiable.**GÉNÉRAL****Code :** CER_BVR18_R_132_1**Date de mise à jour :** 11/12/2018**Auteur :** A. Bontemps - Cerema Normandie-Centre**MARQUE****Maximum de l'inondation :** Oui**Visibilité :** Non**État du repère :** Bon**Pérennité :** Longue**Repère calculé :** Non renseigné**PHEC :** Non renseigné**SOURCE DE REPÉRAGE :** CEREMA DT NORMANDIE CENTRE (SITE DE BLOIS), LE BEUVRON, RECENSEMENT 2018 - 26/03/2018**Type de repérage :** Non renseigné**Organisme(s) :** CEREMA Normandie - Centre**NIVELLEMENT D'ORIGINE CEREMA 2018 - 29/03/2018****Méthode :** GPS**Organisme :** CEREMA Normandie - Centre**Commentaires sur le nivellement :** Précision verticale = 0.016 m**Référence nivelée :** Marque d'inondation**Système altimétrique :** NGF IGN 1969 (système normal)**Altitude de la référence (en m) :** 108.496 m**Altitude calculée de l'eau (en m) :** 108.496 m

Vue du repère (source : CEREMA, 2018)
