Commune : **LAMOTTE-BEUVRON**Rivière : **Le Beuvron****Fédération Française d'Équitation - Route de Chaumont****1** Repère(s) sur le site**GÉNÉRAL****Unité de gestion :** Loire-Allier-Cher-Indre**Code :** CER_BVR18_S_132**Date de mise à jour :** 11/12/2018**Auteur :** A. Bontemps - Cerema Normandie-Centre

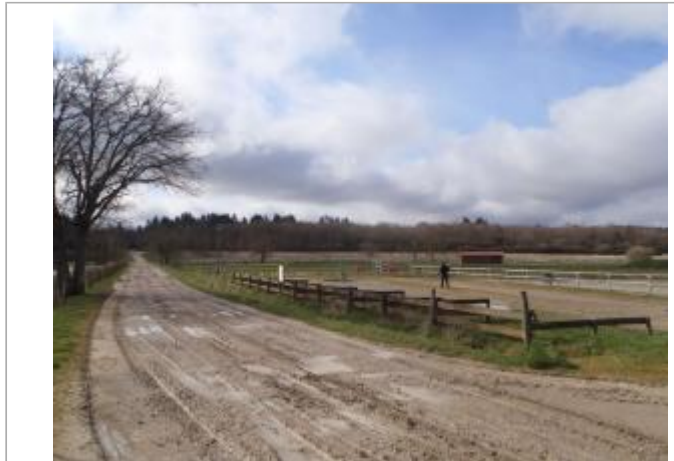
Vue du site (source : CEREMA, 2018)

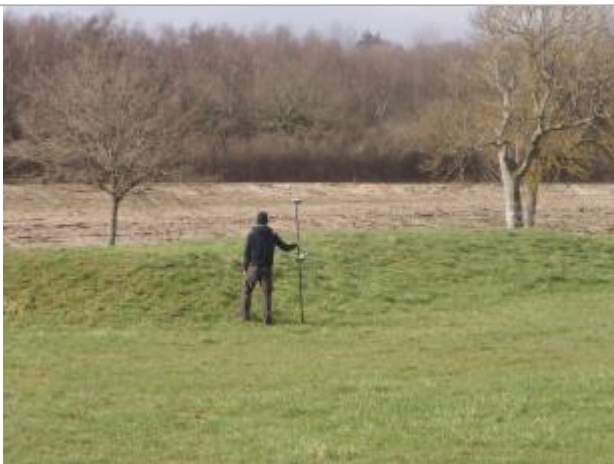
**Juin 2016**Altitude calculée de l'eau : **108.496 m**Nature de l'inondation : **Débordement de cours d'eau**Nature du repère : **Témoignage oral****Commentaires :** Arrivée au pied de la butte. Source : témoignage propriétaire. Fiabilité du témoignage : fiable.**GÉNÉRAL****Code :** CER_BVR18_R_132_1**Date de mise à jour :****Auteur :** A. Bontemps - Cerema
Normandie-Centre

Vue du repère (source : CEREMA, 2018)
