Commune : **LAMOTTE-BEUVRON**Rivière : **Le Beuvron****Fédération Française d'Equitation - Route de Chaumont #2****1** Repère(s) sur le site**GÉNÉRAL****Unité de gestion :** Loire-Allier-Cher-Indre**Code :** CER_BVR18_S_133**Date de mise à jour :** 11/12/2018**Auteur :** A. Bontemps - Cerema Normandie-Centre

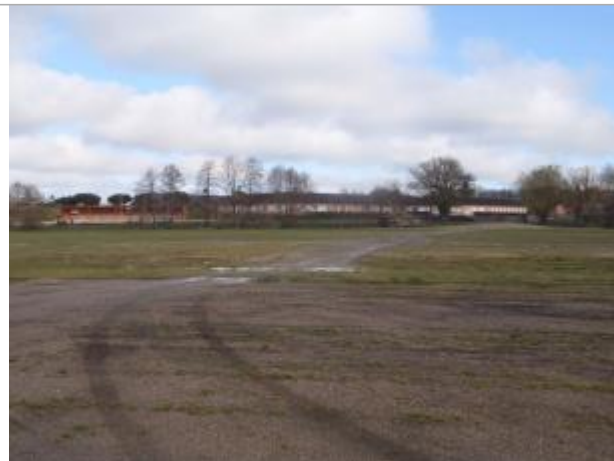
Vue du site (source : CEREMA, 2018)

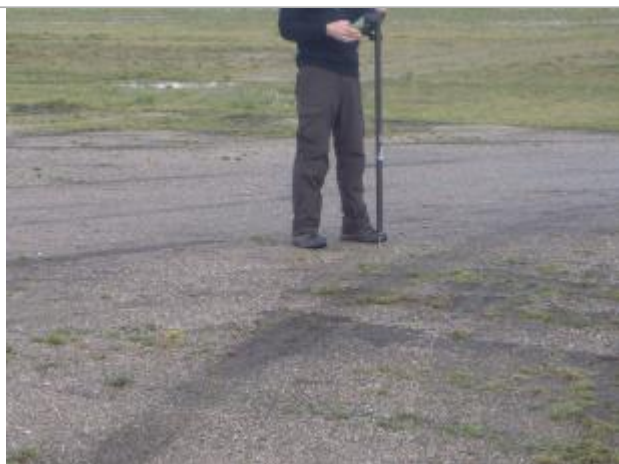
Nature de l'inondation : **Débordement de cours d'eau**Altitude calculée de l'eau : **108.764 m**Nature du repère : **Témoignage oral****Commentaires :** Arrivée à la 1ère plaque. Source : témoignage propriétaire. Fiabilité du témoignage : fiable.**GÉNÉRAL****Code :** CER_BVR18_R_133_1**Date de mise à jour :** 12/12/2018**Auteur :** A. Bontemps - Cerema Normandie-Centre**MARQUE****Maximum de l'inondation :** Oui**Visibilité :** Non**État du repère :** Bon**Pérennité :** Longue**Repère calculé :** Non renseigné**PHEC :** Non renseigné**SOURCE DE REPÉRAGE :** CEREMA DT NORMANDIE CENTRE (SITE DE BLOIS), LE BEUVRON, RECENSEMENT 2018 - 26/03/2018**Type de repérage :** Non renseigné**Organisme(s) :** CEREMA Normandie - Centre**NIVELLEMENT D'ORIGINE CEREMA 2018 - 29/03/2018****Méthode :** GPS**Organisme :** CEREMA Normandie - Centre**Commentaires sur le nivellement :** Précision verticale = 0.013 m**Référence nivelée :** Marque d'inondation**Système altimétrique :** NGF IGN 1969 (système normal)**Altitude de la référence (en m) :** 108.764 m**Altitude calculée de l'eau (en m) :** 108.764 m

Vue du repère (source : CEREMA, 2018)
