Commune : **LAMOTTE-BEUVRON**Rivière : **Le Beuvron****Fédération Française d'Equitation - Route de Chaumont #4****1** Repère(s) sur le site**GÉNÉRAL****Unité de gestion :** Loire-Allier-Cher-Indre**Code :** CER_BVR18_S_135**Date de mise à jour :** 11/12/2018**Auteur :** A. Bontemps - Cerema Normandie-Centre

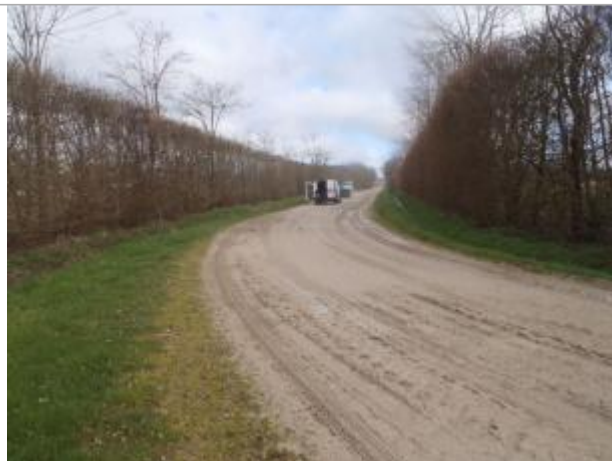
Vue du site (source : CEREMA, 2018)

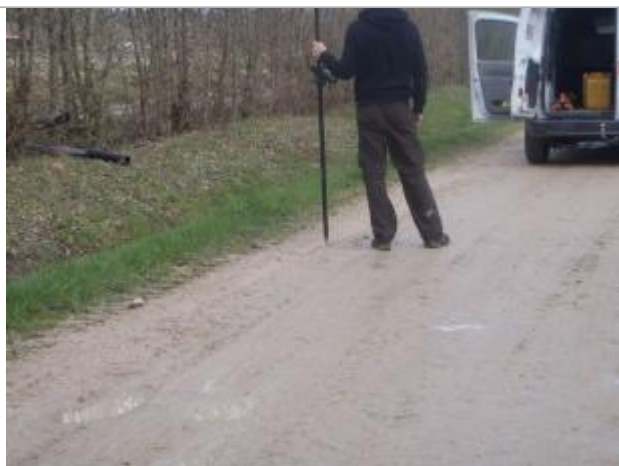
Nature de l'inondation : **Débordement de cours d'eau**Altitude calculée de l'eau : **109.117 m**Nature du repère : **Témoignage oral****Commentaires :** Arrivée en haut du virage. Source : témoignage propriétaire. Fiabilité du témoignage : fiable.**GÉNÉRAL****Code :** CER_BVR18_R_135_1**Date de mise à jour :****Auteur :** A. Bontemps - Cerema Normandie-Centre

Vue du repère (source : CEREMA, 2018)
