Commune : **LAMOTTE-BEUVRON**

Rivière : **Le Beuvron**

**N°20 avenue de l'Hôtel de Ville**

**Unité de gestion :** Loire-Allier-Cher-Indre  
**Code :** CER\_BVR18\_S\_139 **Date de mise à jour :** 11/12/2018  
**Auteur :** A. Bontemps - Cerema Normandie-Centre

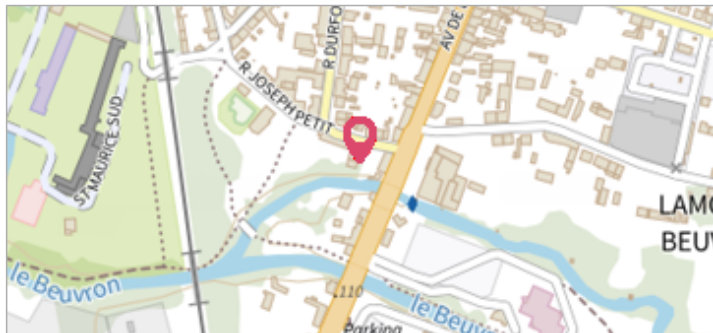
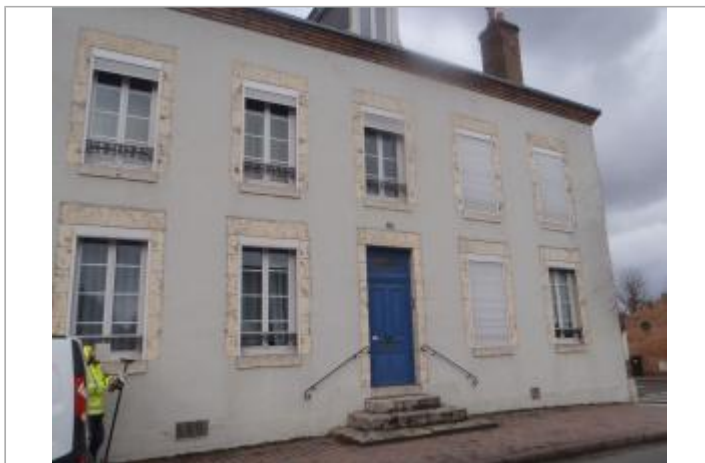
Vue du site (source : CEREMA, 2018)

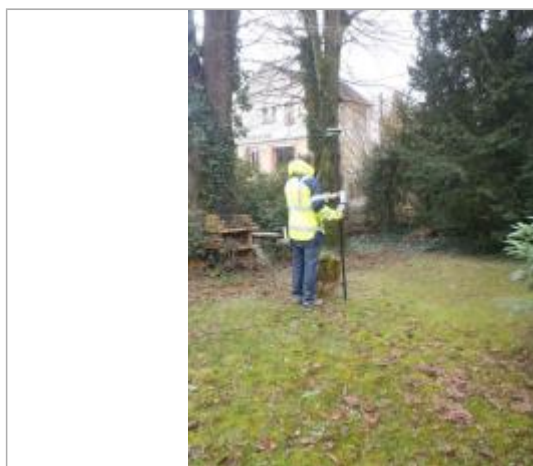
**Commentaires :** Arrivée au maximum au niveau du tronc d'arbre. Source : témoignage propriétaire. Fiabilité du témoignage : fiable.

**Maximum de l'inondation :** Oui  
**Visibilité :** Non **État du repère :** Bon  
**Pérennité :** Moyenne **Repère calculé :** Non renseigné  
**PHEC :** Non renseigné

Vue du repère (source : CEREMA, 2018)
