Commune : **LAMOTTE-BEUVRON**Rivière : **Le Beuvron****N°20 avenue de l'Hôtel de Ville****1**Repère(s) sur
le site**GÉNÉRAL****Unité de gestion :** Loire-Allier-Cher-Indre**Code :** CER_BVR18_S_139**Date de mise à jour :** 11/12/2018**Auteur :** A. Bontemps - Cerema Normandie-Centre

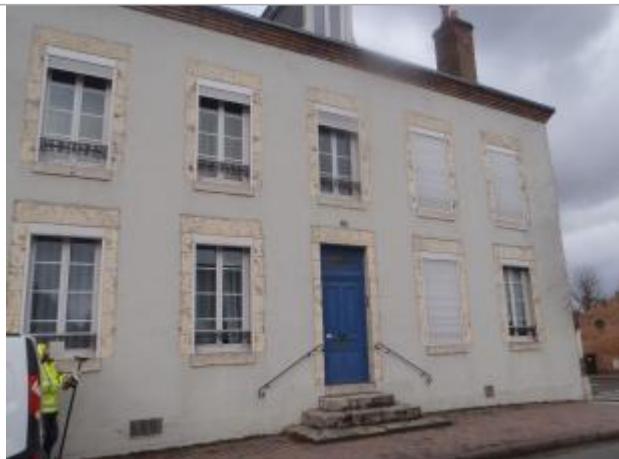
Vue du site (source : CEREMA, 2018)

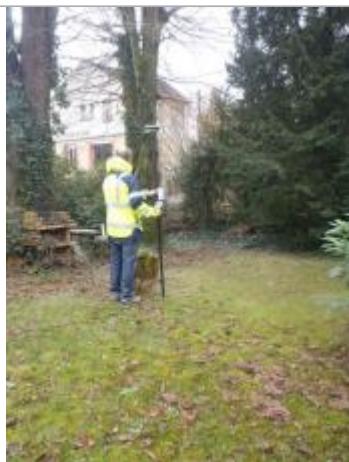
**Juin 2016**Nature de l'inondation : **Débordement de cours d'eau**Altitude calculée de l'eau : **111.11 m**Nature du repère : **Témoignage oral****Commentaires :** Arrivée au maximum au niveau du tronc d'arbre. Source : témoignage propriétaire. Fiabilité du témoignage : fiable.**GÉNÉRAL****Code :** CER_BVR18_R_139_1**Date de mise à jour :****Auteur :** A. Bontemps - Cerema

MARQUE**Maximum de l'inondation :** Oui**Visibilité :** Non**État du repère :** Bon**Pérennité :** Moyenne**Repère calculé :** Non renseigné**PHEC :** Non renseigné

Vue du repère (source : CEREMA, 2018)
