Commune : **LAMOTTE-BEUVRON**

Rivière : **Le Beuvron**

**N°14 avenue de la République**

**Unité de gestion :** Loire-Allier-Cher-Indre  
**Code :** CER\_BVR18\_S\_140      **Date de mise à jour :** 11/12/2018  
**Auteur :** A. Bontemps - Cerema Normandie-Centre

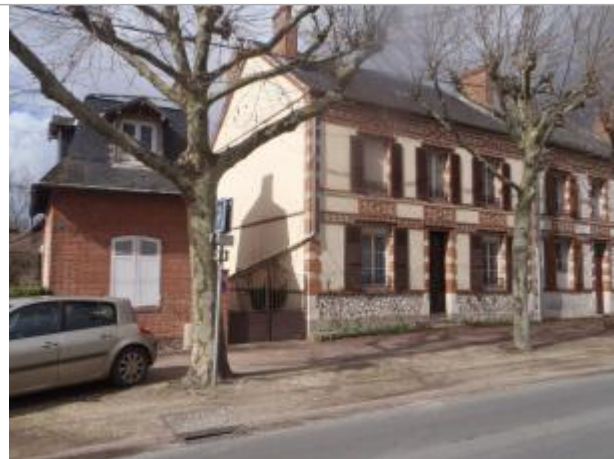
Vue du site (source : CEREMA, 2018)

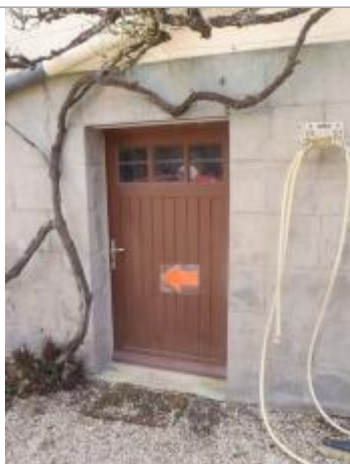
**Commentaires :** Arrivée 70 cm au-dessus TN au niveau de la porte de la cave. Source : témoignage propriétaire. Fiabilité du témoignage : fiable.

**Maximum de l'inondation :** Oui  
**Visibilité :** Non      **État du repère :** Bon  
**Pérennité :** Longue      **Repère calculé :** Non renseigné  
**PHÉC :** Non renseigné

Vue du repère (source : CEREMA, 2018)
