Commune : **LAMOTTE-BEUVRON**Rivière : **Le Beuvron****Chemin de Maisonfort - Ancien barrage****1** Repère(s) sur le site**GÉNÉRAL****Unité de gestion :** Loire-Allier-Cher-Indre**Code :** CER_BVR18_S_141**Date de mise à jour :** 11/12/2018**Auteur :** A. Bontemps - Cerema Normandie-Centre

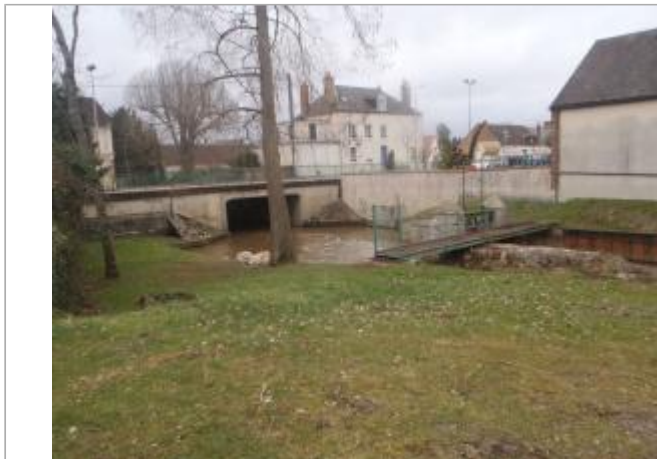
Vue du site (source : CEREMA, 2018)

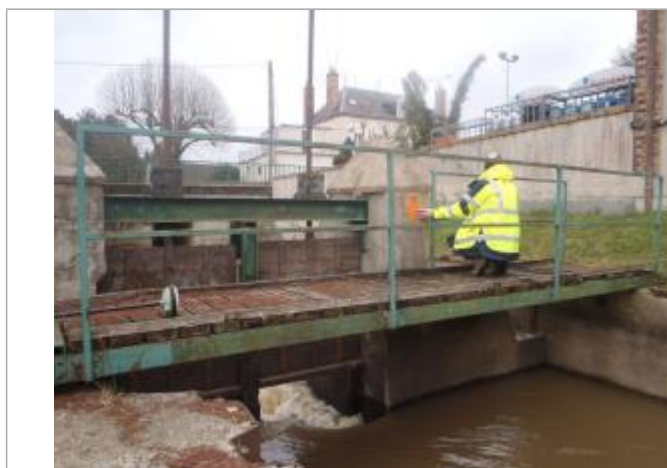
Nature de l'inondation : **Débordement de cours d'eau**Altitude calculée de l'eau : **111.3 m**Nature du repère : **Photographie****Commentaires :** Arrivée 74 cm au-dessus du TN. Source : mairie. Fiabilité du témoignage : fiable.**GÉNÉRAL****Code :** CER_BVR18_R_141_1**Date de mise à jour :** 11/12/2018**Auteur :** A. Bontemps - Cerema

MARQUE**Maximum de l'inondation :** Oui**Visibilité :** Oui**État du repère :** Bon**Pérennité :** Longue**Repère calculé :** Non renseigné**PHEC :** Non renseigné**SOURCE DE REPÉRAGE :** CEREMA DT NORMANDIE CENTRE (SITE DE BLOIS), LE BEUVRON, RECENSEMENT 2018 - 26/03/2018**Type de repérage :** Non renseigné**Organisme(s) :** CEREMA Normandie - Centre**NIVELLEMENT D'ORIGINE CEREMA 2018 - 12/03/2018****Méthode :** GPS**Organisme :** CEREMA Normandie - Centre**Commentaires sur le nivellement :** Précision verticale = 0.019 m**Référence nivelée :** Autre type de référence**Description référence du repère :** sol**Système altimétrique :** NGF IGN 1969 (système normal)**Altitude de la référence (en m) :** 110.560 m**Différence entre le niveau d'eau et la référence (en m) :** 0.740 m**Altitude calculée de l'eau (en m) :** 111.3 m

Vue du repère (source : CEREMA, 2018)
