Commune : **LAMOTTE-BEUVRON**Rivière : **Le Beuvron**

## Chemin de Maisonfort - Ancien barrage

**Unité de gestion :** Loire-Allier-Cher-Indre  
**Code :** CER\_BVR18\_S\_141      **Date de mise à jour :** 11/12/2018  
**Auteur :** A. Bontemps - Cerema Normandie-Centre

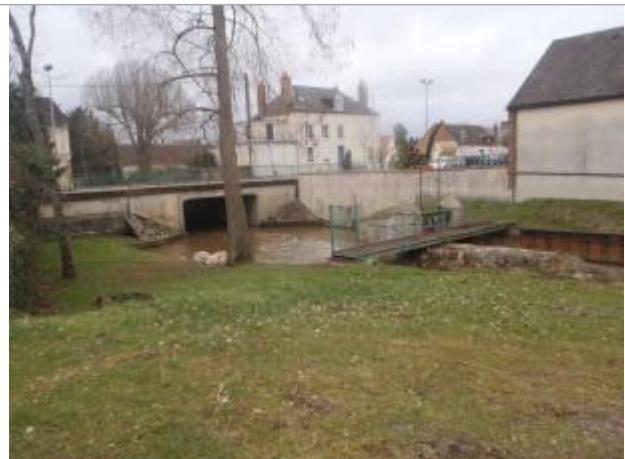
Vue du site (source : CEREMA, 2018)

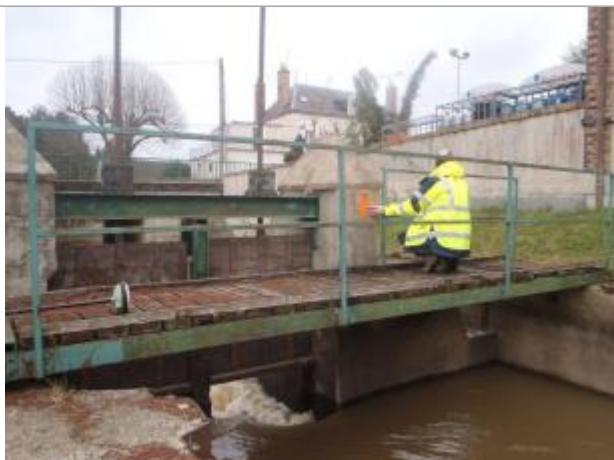
**Juin 2016**Nature de l'inondation : **Débordement de cours d'eau**Altitude calculée de l'eau : **111.3 m**Nature du repère : **Photographie****Commentaires :** Arrivée 74 cm au-dessus du TN. Source : mairie. Fiabilité du témoignage : fiable.**GÉNÉRAL**

**Maximum de l'inondation :** Oui  
**Visibilité :** Oui      **État du repère :** Bon  
**Pérennité :** Longue      **Repère calculé :** Non renseigné  
**PHEC :** Non renseigné

Vue du repère (source : CEREMA, 2018)
