Commune : **LAMOTTE-BEUVRON**Rivière : **Le Beuvron****N°10 chemin de Maisonfort****1** Repère(s) sur le site**GÉNÉRAL****Unité de gestion :** Loire-Allier-Cher-Indre**Code :** CER_BVR18_S_147**Date de mise à jour :** 11/12/2018**Auteur :** A. Bontemps - Cerema Normandie-Centre

GÉOLOCALISATION**Coordonnées WGS84 :** X: 2.02593800 / Y: 47.59782600**Coordonnées RGF93 (Lambert 93) :** X: 626805.49 / Y: 6722390.01**Coordonnées RGF93 (ETRS89) :** X: 2.025938 / Y: 47.597826**Code Hydro:** K4-0220**Rive de référence:** Gauche**Juin 2016**

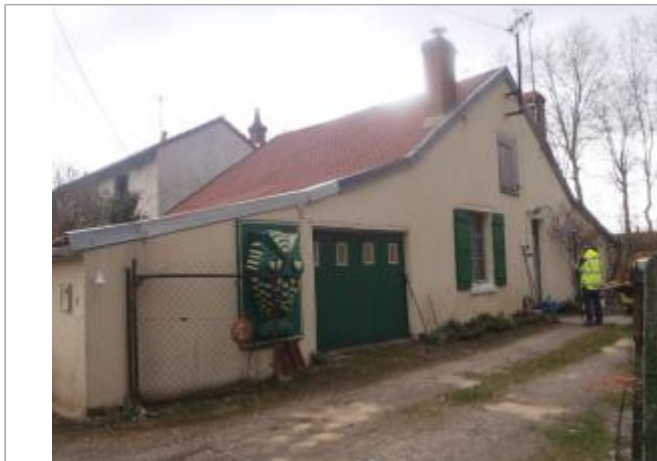
Vue du site (source : CEREMA, 2018)

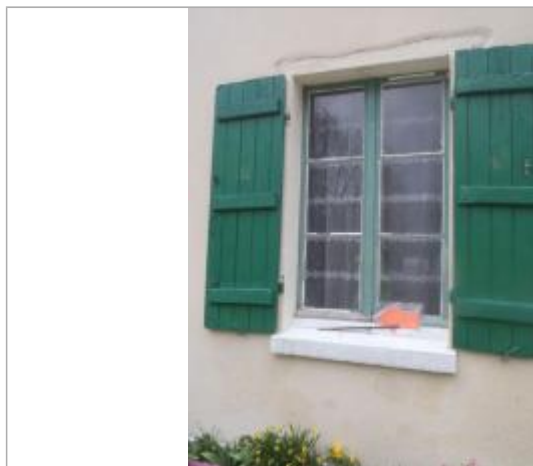
Nature de l'inondation : **Débordement de cours d'eau**Altitude calculée de l'eau : **111.751 m**Nature du repère : **Témoignage oral****Commentaires :** Arrivée au niveau de la fenêtre, soit 1 m au-dessus du TN. Source : témoignage propriétaire. Fiabilité du témoignage : fiable.**GÉNÉRAL****Code :** CER_BVR18_R_147_1**Date de mise à jour :** 11/12/2018**Auteur :** A. Bontemps - Cerema

Vue du repère (source : CEREMA, 2018)
