Commune : **LAMOTTE-BEUVRON**Rivière : **Le Beuvron****N°20 chemin de Maisonfort****1** Repère(s) sur le site**GÉNÉRAL****Unité de gestion :** Loire-Allier-Cher-Indre**Code :** CER\_BVR18\_S\_149**Date de mise à jour :** 11/12/2018**Auteur :** A. Bontemps - Cerema Normandie-Centre

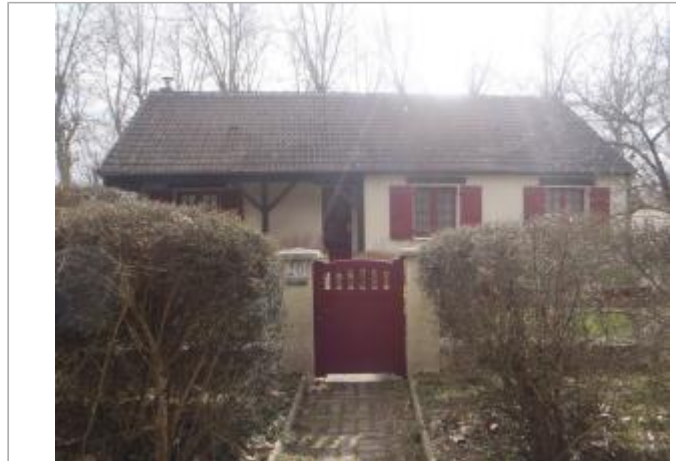
Vue du site (source : CEREMA, 2018)

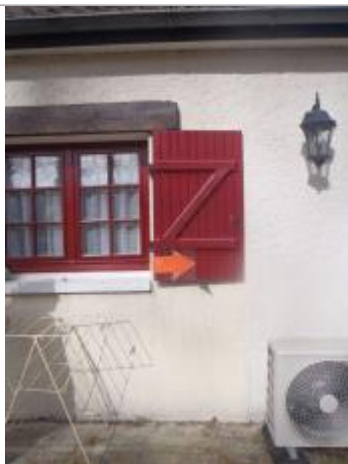
**Juin 2016**Altitude calculée de l'eau : **111.87 m**Nature de l'inondation : **Débordement de cours d'eau**Nature du repère : **Témoignage oral****Commentaires :** Arrivée au niveau du volet, soit 1,07 m au-dessus de la terrasse. Source : témoignage propriétaire. Fiabilité du témoignage : fiable.**GÉNÉRAL****Code :** CER\_BVR18\_R\_149\_1**Date de mise à jour :****Auteur :** A. Bontemps - Cerema Normandie-Centre

Vue du repère (source : CEREMA, 2018)
