Commune : **LAMOTTE-BEUVRON**Rivière : **Le Beuvron****N°23 chemin de Maisonfort****1** Repère(s) sur le site**GÉNÉRAL****Unité de gestion :** Loire-Allier-Cher-Indre**Code :** CER\_BVR18\_S\_150**Date de mise à jour :** 11/12/2018**Auteur :** A. Bontemps - Cerema Normandie-Centre

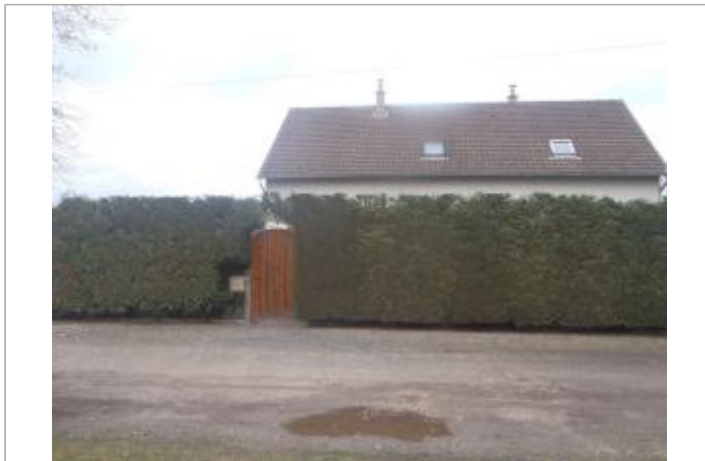
Vue du site (source : CEREMA, 2018)

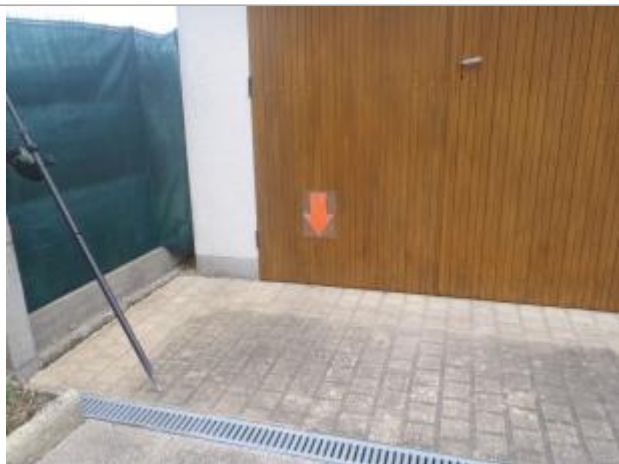
**Juin 2016**Nature de l'inondation : **Débordement de cours d'eau**Altitude calculée de l'eau : **111.89 m**Nature du repère : **Témoignage oral****Commentaires :** Arrivée 35 cm au-dessus du TN de la porte du garage. Source : témoignage propriétaire. Fiabilité du témoignage : fiable.**GÉNÉRAL****Code :** CER\_BVR18\_R\_150\_1**Date de mise à jour :****Auteur :** A. Bontemps - Cerema

**MARQUE****Maximum de l'inondation :** Oui**Visibilité :** Non**État du repère :** Bon**Pérennité :** Longue**Repère calculé :** Non renseigné**PHEC :** Non renseigné**SOURCE DE REPÉRAGE :** CEREMA DT NORMANDIE CENTRE (SITE DE BLOIS), LE BEUVRON, RECENSEMENT 2018 - 26/03/2018**Type de repérage :** Non renseigné**Organisme(s) :** CEREMA Normandie - Centre**NIVELLEMENT D'ORIGINE CEREMA 2018 - 12/03/2018****Méthode :** GPS**Organisme :** CEREMA Normandie - Centre**Commentaires sur le nivellement :** Précision verticale = 0.029 m**Référence nivelée :** Autre type de référence**Description référence du repère :** sol**Système altimétrique :** NGF IGN 1969 (système normal)**Altitude de la référence (en m) :** 111.540 m**Différence entre le niveau d'eau et la référence (en m) :** 0.350 m**Altitude calculée de l'eau (en m) :** 111.89 m

Vue du repère (source : CEREMA, 2018)
