Commune : **LAMOTTE-BEUVRON**Rivière : **Le Beuvron****N°23 chemin de Maisonfort****1** Repère(s) sur le site**GÉNÉRAL****Unité de gestion :** Loire-Allier-Cher-Indre**Code :** CER_BVR18_S_150**Date de mise à jour :** 11/12/2018**Auteur :** A. Bontemps - Cerema Normandie-Centre

GÉOLOCALISATION**Coordonnées WGS84 :** X: 2.03149100 / Y: 47.59677800**Coordonnées RGF93 (Lambert 93) :** X: 627221.31 / Y: 6722268.46**Coordonnées RGF93 (ETRS89) :** X: 2.031491 / Y: 47.596778**Code Hydro:** K4-0220**Rive de référence:** Gauche

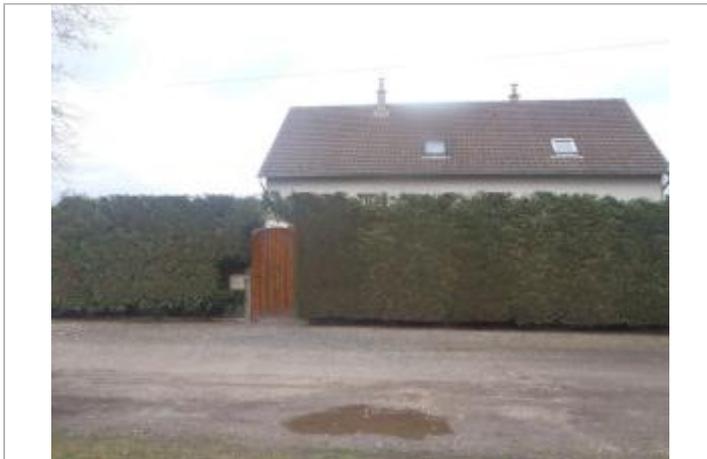
Vue du site (source : CEREMA, 2018)

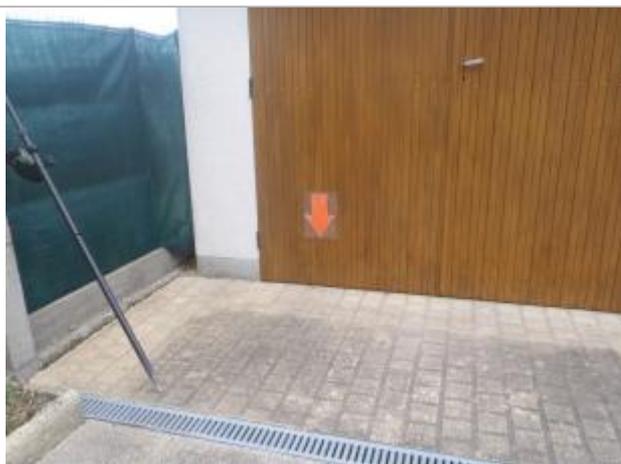
**Juin 2016**Nature de l'inondation : **Débordement de cours d'eau**Altitude calculée de l'eau : **111.89 m**Nature du repère : **Témoignage oral****Commentaires :** Arrivée 35 cm au-dessus du TN de la porte du garage. Source : témoignage propriétaire. Fiabilité du témoignage : fiable.**GÉNÉRAL****Code :** CER_BVR18_R_150_1**Date de mise à jour :****Auteur :** A. Bontemps - Cerema

Vue du repère (source : CEREMA, 2018)
