Commune : **LAMOTTE-BEUVRON**Rivière : **Le Beuvron****N°23 chemin de Maisonfort****1** Repère(s) sur le site**GÉNÉRAL****Unité de gestion :** Loire-Allier-Cher-Indre**Code :** CER\_BVR18\_S\_150**Date de mise à jour :** 11/12/2018**Auteur :** A. Bontemps - Cerema Normandie-Centre

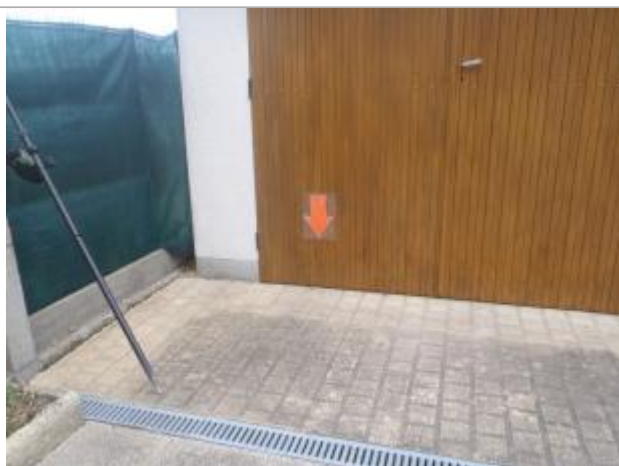
**Juin 2016**Nature de l'inondation : **Débordement de cours d'eau**Altitude calculée de l'eau : **111.89 m**Nature du repère : **Témoignage oral****Commentaires :** Arrivée 35 cm au-dessus du TN de la porte du garage. Source : témoignage propriétaire. Fiabilité du témoignage : fiable.**GÉNÉRAL****Code :** CER\_BVR18\_R\_150\_1**Date de mise à jour :****Auteur :** A. Bontemps - Cerema

Vue du repère (source : CEREMA, 2018)
