Commune : **LAMOTTE-BEUVRON**Rivière : **Le Beuvron****N°30 chemin de Maisonfort #2****1** Repère(s) sur le site**GÉNÉRAL****Unité de gestion :** Loire-Allier-Cher-Indre**Code :** CER_BVR18_S_153**Date de mise à jour :** 11/12/2018**Auteur :** A. Bontemps - Cerema Normandie-Centre

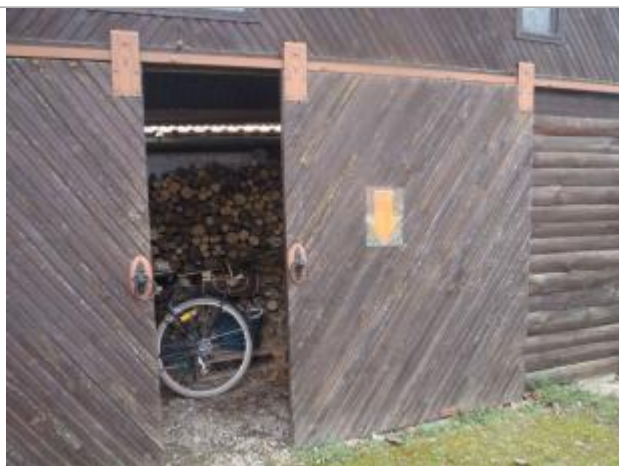
Nature de l'inondation : **Débordement de cours d'eau**Altitude calculée de l'eau : **111.92 m**Nature du repère : **Témoignage oral****Commentaires :** Arrivée 1,04 m au-dessus du TN de l'abri bois. Source : témoignage propriétaire. Fiabilité du témoignage : fiable.**GÉNÉRAL****Code :** CER_BVR18_R_153_1**Date de mise à jour :****Auteur :** A. Bontemps - Cerema Normandie-Centre

Vue du repère (source : CEREMA, 2018)
