Commune : **LAMOTTE-BEUVRON** | Rivière : **Le Beuvron**

**Chemin de Maisonfort**

**Unité de gestion :** Loire-Allier-Cher-Indre  
**Code :** CER\_BVR18\_S\_156      **Date de mise à jour :** 11/12/2018  
**Auteur :** A. Bontemps - Cerema Normandie-Centre

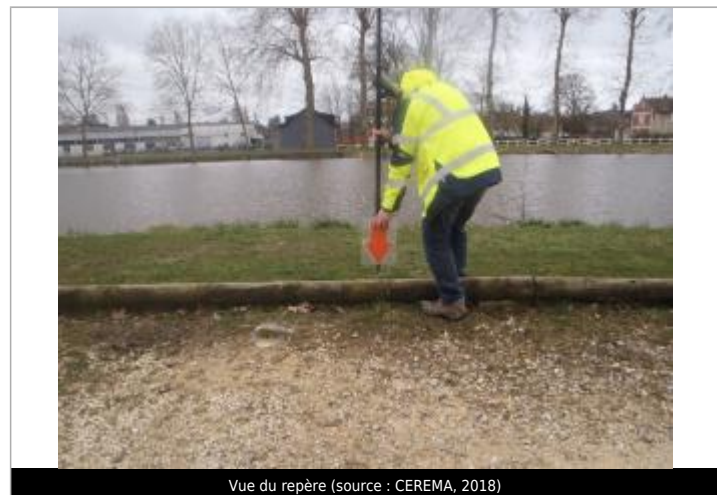
Nature de l'inondation : **Débordement de cours d'eau**      Nature du repère : **Photographie**

**Commentaires :** Arrivée 10 cm au-dessus des rondins de bois. Source : mairie. Fiabilité du témoignage : fiable.

**Maximum de l'inondation :** Oui  
**Visibilité :** Oui      **État du repère :** Bon  
**Pérennité :** Longue      **Repère calculé :** Non renseigné  
**PHEC :** Non renseigné
