Commune : **LAMOTTE-BEUVRON****N°23 rue de l'Allée verte**

**GÉNÉRAL****Unité de gestion :** Loire-Allier-Cher-Indre**Code :** CER\_BVR18\_S\_164**Date de mise à jour :** 11/12/2018**Auteur :** A. Bontemps - Cerema Normandie-Centre

**Juin 2016**Nature de l'inondation : **Débordement de cours d'eau**Altitude calculée de l'eau : **112.09 m**Nature du repère : **Témoignage oral****Commentaires :** Arrivée 30 cm au-dessus du seuil de la maison. Source : témoignage propriétaire. Fiabilité du témoignage : fiable.**GÉNÉRAL****Code :** CER\_BVR18\_R\_164\_1**Date de mise à jour :****Auteur :** A. Bontemps - Cerema

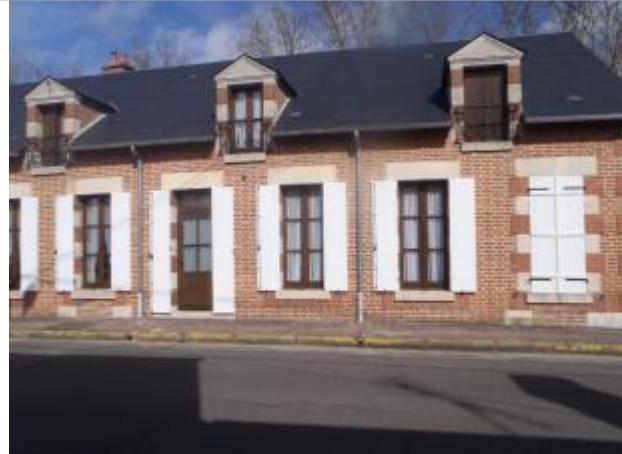
Vue du site (source : CEREMA, 2018)

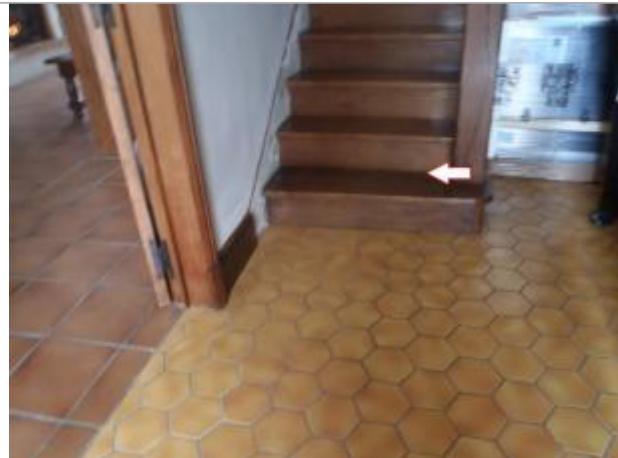
**MARQUE****Maximum de l'inondation :** Oui**Visibilité :** Non**État du repère :** Bon**Pérennité :** Longue**Repère calculé :** Non renseigné**PHEC :** Non renseigné

Vue du repère (source : CEREMA, 2018)
