Commune : **LAMOTTE-BEUVRON**Rivière : **Le Beuvron****N°9 chemin de Maisonfort****1** Repère(s) sur le site**GÉNÉRAL****Unité de gestion :** Loire-Allier-Cher-Indre**Code :** CER\_BVR18\_S\_166**Date de mise à jour :** 11/12/2018**Auteur :** A. Bontemps - Cerema Normandie-Centre

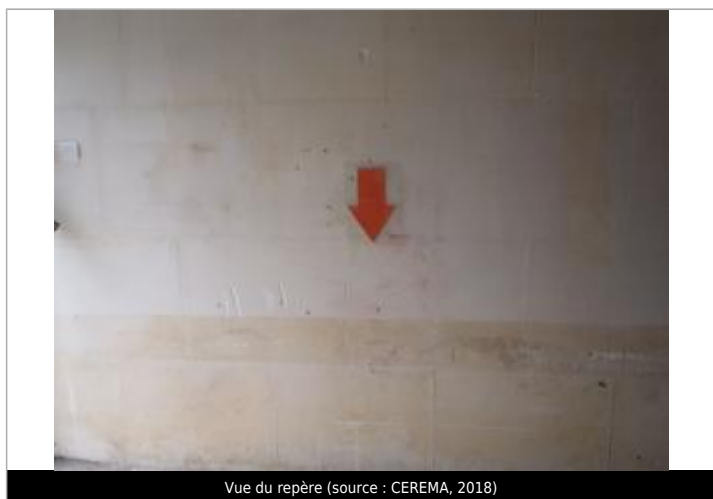
Nature de l'inondation : **Débordement de cours d'eau**Altitude calculée de l'eau : **112.19 m**Nature du repère : **Témoignage oral****Commentaires :** Arrivée 1,02 m au-dessus du TN du garage. Source : témoignage propriétaire. Fiabilité du témoignage : fiable.**GÉNÉRAL****Code :** CER\_BVR18\_R\_166\_1**Date de mise à jour :****Auteur :** A. Bontemps - Cerema Normandie-Centre

Vue du repère (source : CEREMA, 2018)
