Commune : **LAMOTTE-BEUVRON** | Rivière : **Le Beuvron**

**N°9 chemin de Maisonfort**

**Unité de gestion :** Loire-Allier-Cher-Indre  
**Code :** CER\_BVR18\_S\_166      **Date de mise à jour :** 11/12/2018  
**Auteur :** A. Bontemps - Cerema Normandie-Centre

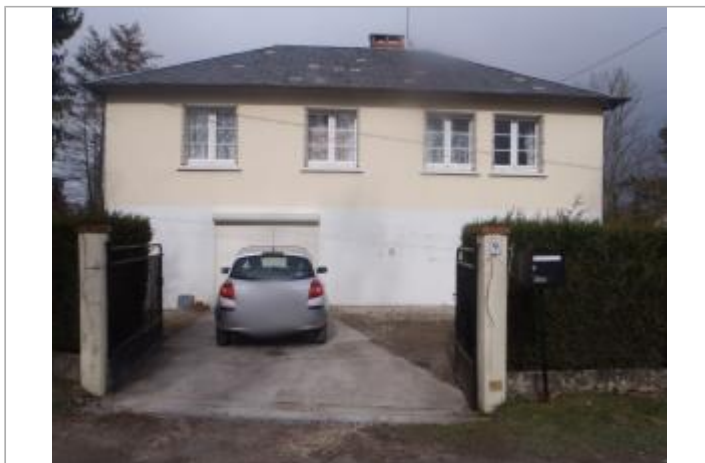
Vue du site (source : CEREMA, 2018)

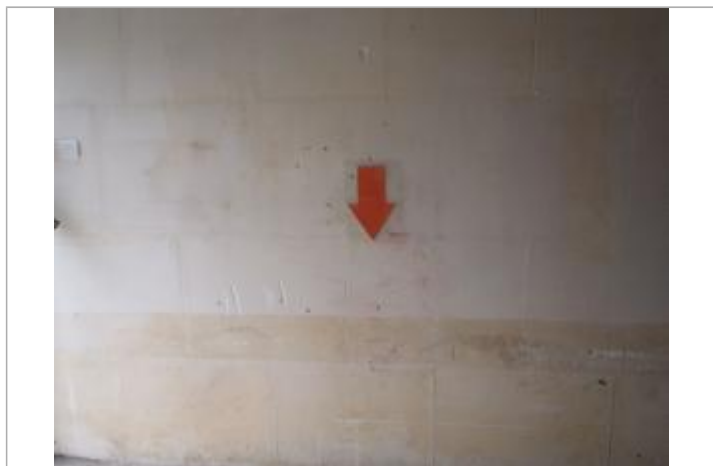
**Commentaires :** Arrivée 1,02 m au-dessus du TN du garage. Source : témoignage propriétaire. Fiabilité du témoignage : fiable.

Vue du repère (source : CEREMA, 2018)
