Commune : **PIERREFITTE-SUR-SAUDRE** | Rivière : **Le Beuvron**

**D55**

**Unité de gestion :** Loire-Allier-Cher-Indre  
**Code :** CER\_BVR18\_S\_172      **Date de mise à jour :** 11/12/2018  
**Auteur :** A. Bontemps - Cerema Normandie-Centre

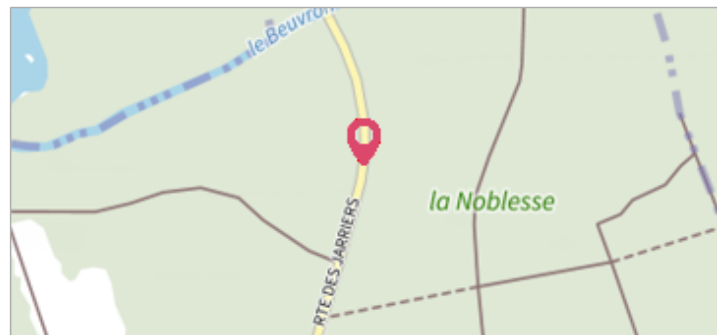
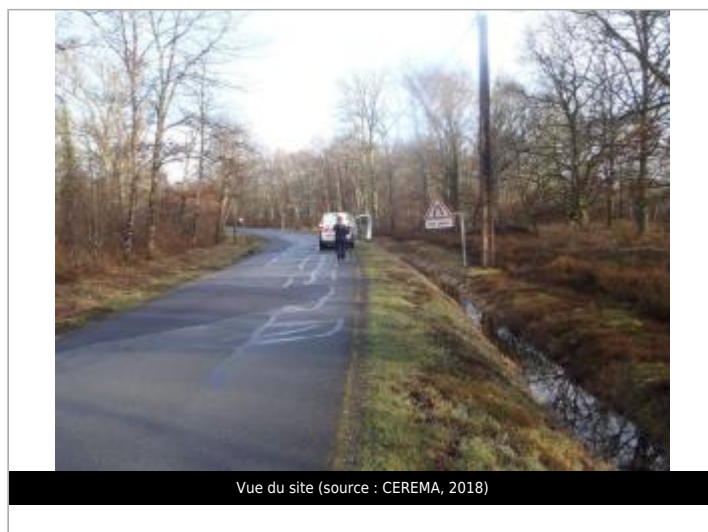
**Juin 2016**      Altitude calculée de l'eau : **118.84 m**

Nature de l'inondation : **Débordement de cours d'eau**      Nature du repère : **Témoignage oral**

**Commentaires :** Arrivée 1m d'eau sur la route. Source : témoignage riverain. Fiabilité du témoignage : moyenne.

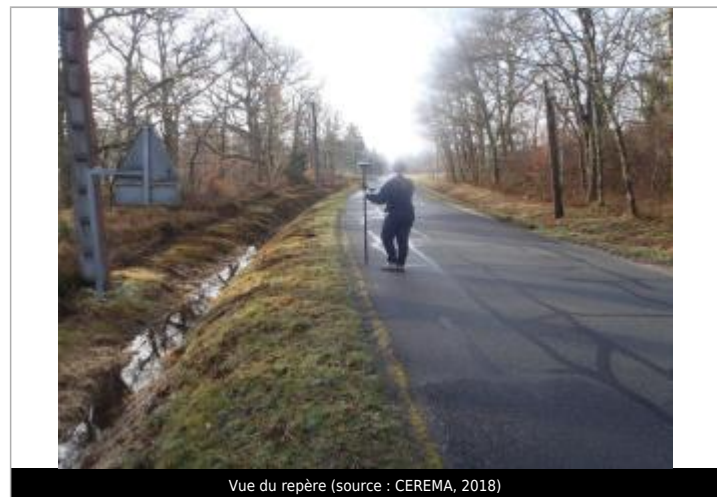
**Maximum de l'inondation :** Oui  
**Visibilité :** Oui      **État du repère :** Bon  
**Pérennité :** Longue      **Repère calculé :** Non renseigné  
**PHEC :** Non renseigné
