Commune : CHAON

## La Caillotière

Rivière : Le Beuvron

**Unité de gestion :** Loire-Allier-Cher-Indre  
**Code :** CER\_BVR18\_S\_173      **Date de mise à jour :** 11/12/2018  
**Auteur :** A. Bontemps - Cerema Normandie-Centre

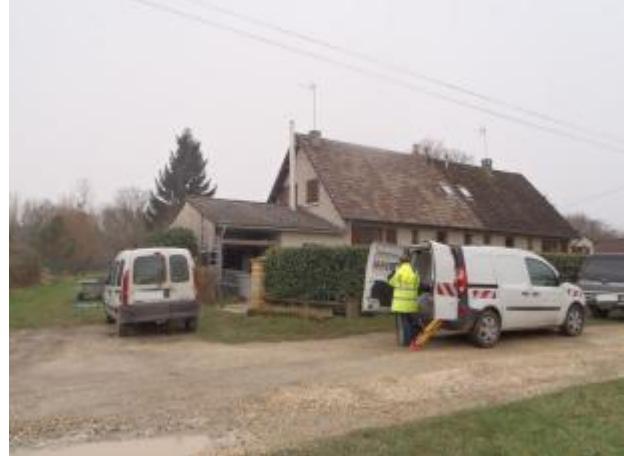
Vue du site (source : CEREMA, 2018)

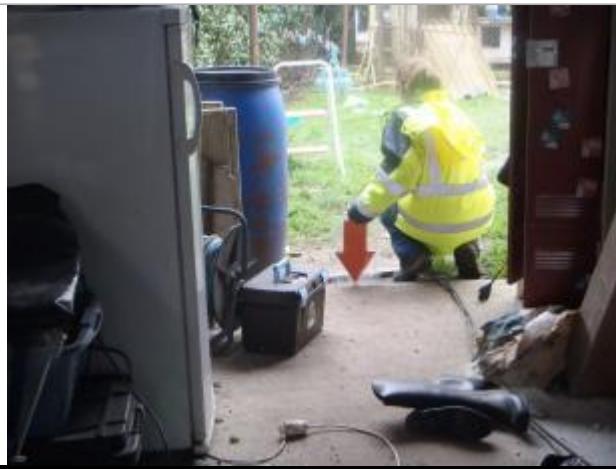
**Commentaires :** Arrivée 1 cm en dessous du seuil en béton. Source : témoignage propriétaire. Fiabilité du témoignage : fiable.

**Maximum de l'inondation :** Oui  
**Visibilité :** Non      **État du repère :** Bon  
**Pérennité :** Longue      **Repère calculé :** Non renseigné  
**PHEC :** Non renseigné

Vue du repère (source : CEREMA, 2018)

**Méthode :** Nivellement direct  
**Organisme :** CEREMA Normandie – Centre  
**Référence nivélée :** Autre type de référence  
**Description référence du repère :** dalle beton  
**Système altimétrique :** NGF IGN 1969 (système normal)  
**Altitude de la référence (en m) :** 121.930 m  
**Différence entre le niveau d'eau et la référence (en m) :** 0.010 m  
**Altitude calculée de l'eau (en m) :** 121.94 m
