Commune : **CERDON**Rivière : **Le Beuvron**

Route de Coullons

Code : CER_BVR18_S_183

Code : CER_BVR18_R_183_1

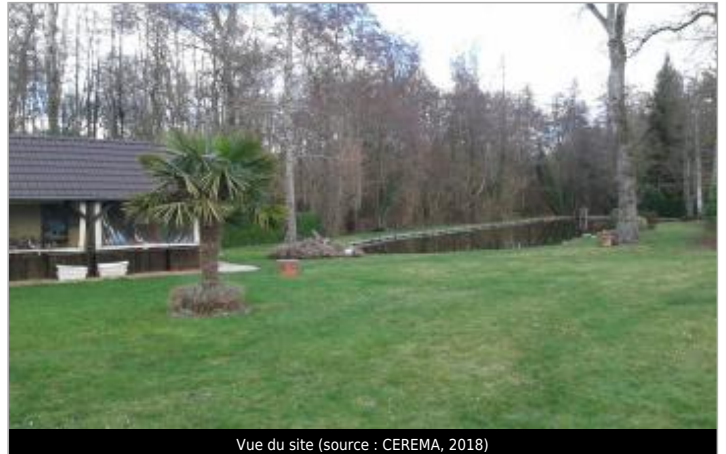
Vue du site (source : CEREMA, 2018)

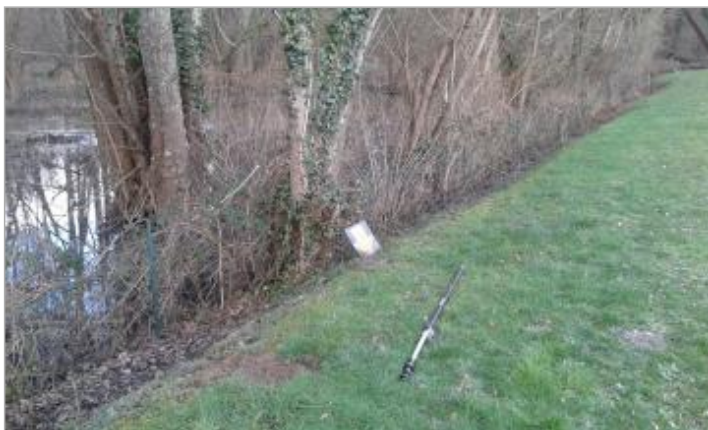
Juin 2016
Altitude calculée de l'eau : **143.58 m**Nature de l'inondation : **Débordement de cours d'eau**Nature du repère : **Témoignage oral**
Commentaires : Arrivée au pied de l'étang. Source : témoignage propriétaire. Fiabilité du témoignage : fiable.

Vue du repère (source : CEREMA, 2018)
