Commune : **CERDON**Rivière : **Le Beuvron****Les Absords****1** Repère(s) sur le site**GÉNÉRAL****Unité de gestion :** Loire-Allier-Cher-Indre**Code :** CER_BVR18_S_184**Date de mise à jour :** 11/12/2018**Auteur :** A. Bontemps - Cerema Normandie-Centre

GÉOLOCALISATION**Coordonnées WGS84 :** X: 2.42895200 / Y: 47.63350700**Coordonnées RGF93 (Lambert 93) X:** 657117.36 / Y: 6726057.69**Coordonnées RGF93 (ETRS89) :** X: 2.428952 / Y: 47.633507**Code Hydro:** K4-0220**Rive de référence:** Droite**Mai 2015**

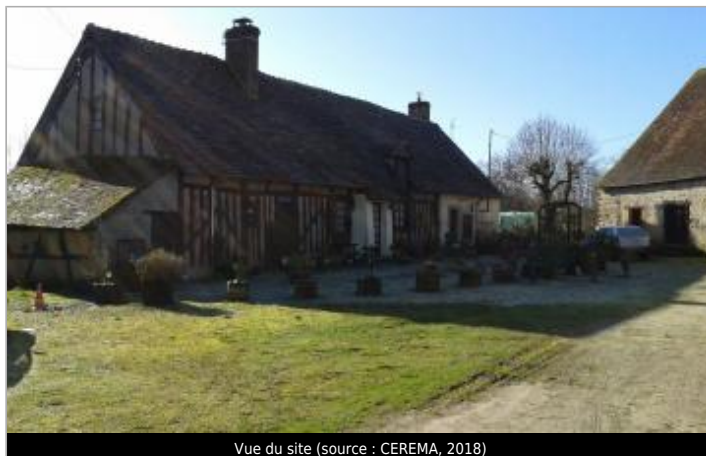
Vue du site (source : CEREMA, 2018)

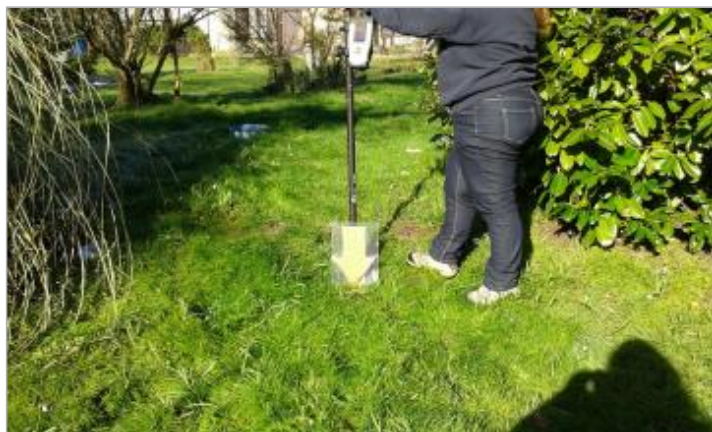
Nature de l'inondation : **Débordement de cours d'eau**Altitude calculée de l'eau : **153.7 m**Nature du repère : **Témoignage oral****Commentaires :** Arrivée au milieu de la rupture de pente. Source : témoignage propriétaire. Fiabilité du témoignage : fiable.**GÉNÉRAL****Code :** CER_BVR18_R_184_1**Date de mise à jour :****Auteur :** A. Bontemps - Cerema Normandie-Centre

MARQUE**Maximum de l'inondation :** Oui**Visibilité :** Non**État du repère :** Bon**Pérennité :** Longue**Repère calculé :** Non renseigné**PHEC :** Non renseigné

Vue du repère (source : CEREMA, 2018)
