Commune : **MIRECOURT**Rivière : **Le Madon****Station d'épuration de Mirecourt****1** Repère(s) sur le site**GÉNÉRAL****Unité de gestion :** Meuse-Moselle**Code :** Mir_TD_01**Date de mise à jour :** 21/12/2018**Auteur :** Cerema Est

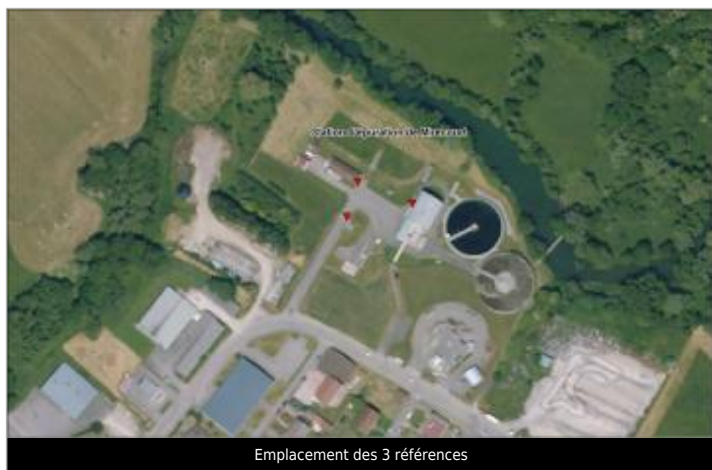
Emplacement des 3 références

**3 octobre 2006**Nature de l'inondation : **Débordement de cours d'eau**Altitude calculée de l'eau : **264.2 m**Nature du repère : **Témoignage oral****Commentaires :** D'après le technicien en charge de la station d'épuration présent sur le site lors de la crue d'octobre 2006, il y a eu 30 à 40 cm dans l'ancien bâtiment, 20 cm au niveau du portail d'entrée et il restait 2 à 3 cm de marge sous le seuil de la porte d'entrée pour que l'eau n'entre dans le bâtiment d'exploitation.**GÉNÉRAL****Code :** Mir_TD_01**Date de mise à jour :****Auteur :** Cerema Est

MARQUE**Texte :** 3 indications de niveau atteint par la crue**Maximum de l'inondation :** Oui**Visibilité :** Non**État du repère :** Disparu**Pérennité :** Aucune**Repère calculé :** Oui**PHEC :** Oui

ANCIEN BÂTIMENT D'EXPLOITATION (DÉTRUIT) - 21/12/2018**Méthode :** Autre**Commentaires sur le nivellement :** Altitude calculé par exploitation du Lidar auquel a été ajouté 30 cm.**Référence nivelée :** Marque d'inondation**Description référence du repère :** 30 cm d'eau dans l'ancien bâtiment**Système altimétrique :** NGF IGN 1969 (système normal)**Altitude de la référence (en m) :** 264.200 m**Altitude calculée de l'eau (en m) :** 264.2 m
