Commune : MIRECOURT

Rivière : Le Madon

## Station d'épuration de Mirecourt

**Unité de gestion :** Meuse-Moselle**Code :** Mir\_TD\_01**Auteur :** Cerema Est**Date de mise à jour :** 21/12/2018

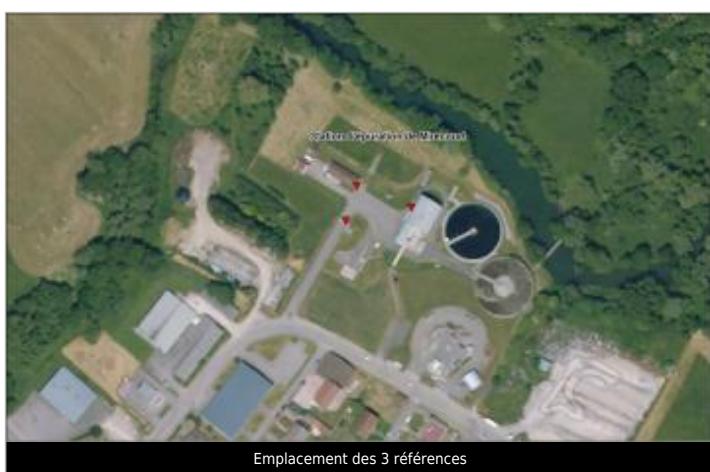
### ANCIEN BÂTIMENT D'EXPLOITATION (DÉTRUIT) - 21/12/2018

**Commentaires :** D'après le technicien en charge de la station d'épuration présent sur le site lors de la crue d'octobre 2006, il y a eu 30 à 40 cm dans l'ancien bâtiment, 20 cm au niveau du portail d'entrée et il restait 2 à 3 cm de marge sous le seuil de la porte d'entrée pour que l'eau n'entre dans le bâtiment d'exploitation.

**Méthode :** Autre**Commentaires sur le nivelllement :** Altitude calculé par exploitation du Lidar auquel a été ajouté 30 cm.**Référence nivélée :** Marque d'inondation**Description référence du repère :** 30 cm d'eau dans l'ancien bâtiment**Système altimétrique :** NGF IGN 1969 (système normal)**Altitude de la référence (en m) :** 264.200 m**Altitude calculée de l'eau (en m) :** 264.2 m
