Commune : **MIRECOURT**Rivière : **Le Madon**

Rue du cours Stanislas - Façade de la maison face au Madon

1 Repère(s) sur le site**GÉNÉRAL****Unité de gestion :** Meuse-Moselle**Code :** Mir_TD_03**Date de mise à jour :** 21/12/2018**Auteur :** Cerema Est

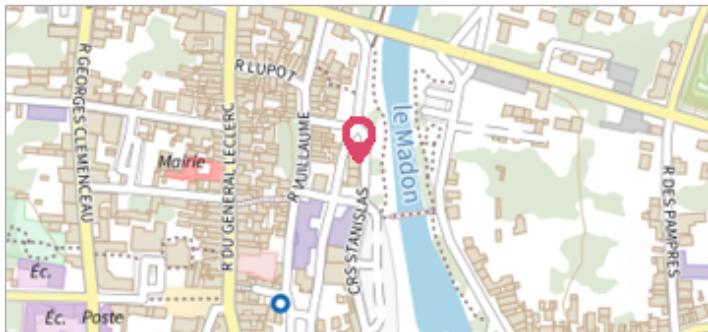
**3 Octobre 2006****Nature de l'inondation :** Débordement de cours d'eau**Altitude calculée de l'eau :** **267.529 m****Nature du repère :** Laisse d'inondation**Commentaires :** trace très nette sur la façade de la maison - visible sur la photo et confirmée par une riveraine : 267.529**GÉNÉRAL****Code :** Mir_TD_03**Date de mise à jour :****Auteur :** Cerema Est

MARQUE**Texte :** Trace nette et encore visible sur la façade en 2016**Maximum de l'inondation :** Oui**Visibilité :** Oui**État du repère :** Moyen**Pérennité :** Moyenne**Repère calculé :** Non**PHEC :** Oui
