Commune : PONT-A-MOUSSON

Rivière : La Moselle

## Pont-à-Mousson - Amont de la porte de garde à grand gabarit au niveau du barrage de PàM.

**GÉNÉRAL****Unité de gestion :** Meuse-Moselle**Code :** MEMO\_2018\_S\_40**Date de mise à jour :** 21/12/2018**Auteur :** Cerema Est

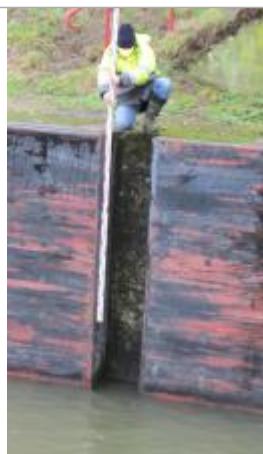
Vue du repère - Source : DREAL Grand Est/CEREMA 2018

**7 Janvier 2018**Nature de l'inondation : **Débordement de cours d'eau****Commentaires :** Rainure batardeau en RG amont porte de garde - Trace de la crue à -1.84m sous le niveau du bajoyer.**GÉNÉRAL****Code :** MEMO\_2018\_R\_40\_1**Date de mise à jour :****Auteur :** Cerema Est

**Altitude calculée de l'eau :** **179.04 m****Nature du repère :** **Marque peinture ou encre****MARQUE****Maximum de l'inondation :** Oui**Visibilité :** Non**État du repère :** Disparu**Pérennité :** Aucune**Repère calculé :** Non renseigné**PHEC :** Non renseigné**SOURCE DE REPÉRAGE : CAMPAGNE DE LEVÉS DE REPÈRES APRÈS LA CRUE DE JANVIER 2018 SUR LA MOSELLE - 15/01/2018****Type de repérage :** Campagne de terrain post-inondation**NIVELLEMENT DREAL GRAND EST - 15/01/2018****Méthode :** Méthode combinée**Organisme :** DREAL Grand Est**Commentaires sur le nivelllement :** Nivellement GPS + Niveau**Référence nivellée :** Marque d'inondation**Système altimétrique :** NGF IGN 1969 (système normal)**Altitude de la référence (en m) :** 179.040 m**Altitude calculée de l'eau (en m) :** 179.04
