Commune : **METZ**

Rivière : **La Moselle**

Metz - ancien port de Metz - aval rive droite de la grande écluse.

Code : MEMO_2018_S_003bis Date de mise à jour : 21/12/2018

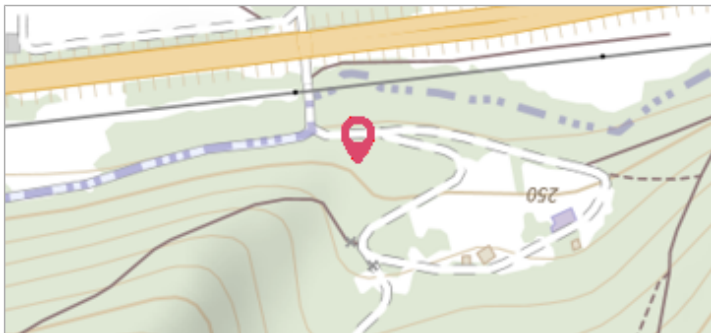
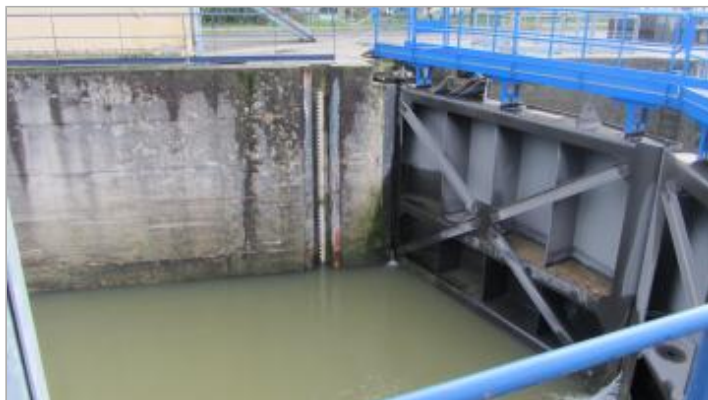
Vue du site - Source : DREAL Grand Est/CEREMA 2018
