## Metz - ancien port de Metz - aval rive droite de la grande écluse.

Code : MEMO\_2018\_S\_003bis Date de mise à jour : 21/12/2018

**SOURCE DE REPÉRAGE : CAMPAGNE DE LEVÉS DE REPÈRES APRÈS LA CRUE DE JANVIER 2018 SUR LA MOSELLE - 15/01/2018**

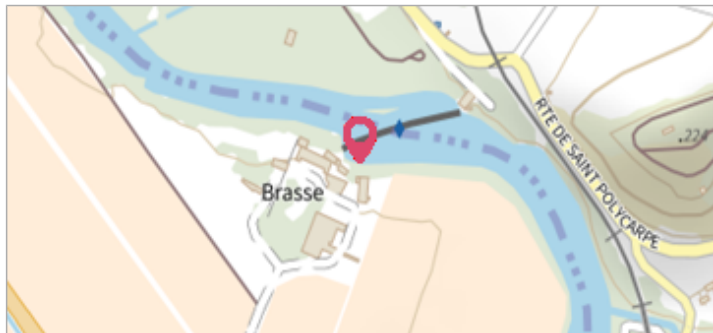
Vue du site - Source : DREAL Grand Est/CEREMA 2018

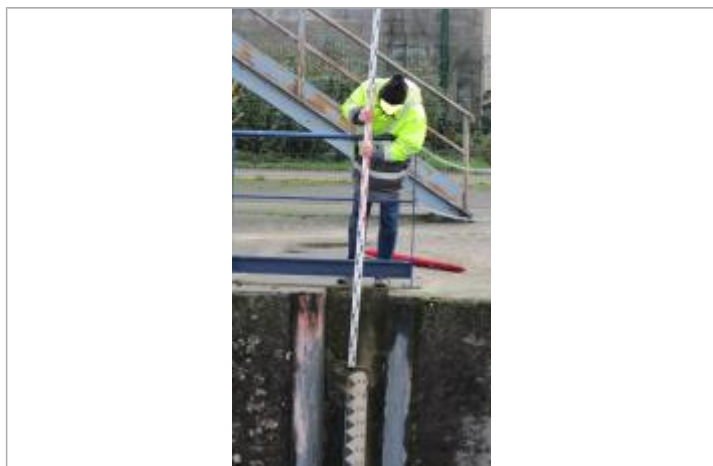
Nature du repère : **Marque peinture ou encre**

Commentaires : Brindilles dans rainure batardeau aval RD écluse - H=5.58 à l'échelle dans la rainure

État du repère : Moyen

Vue du repère - Source : DREAL Grand Est/CEREMA 2018
