Commune : **PONT-A-MOUSSON**Rivière : **La Moselle****Pont-à-Mousson - Angle aval du bâtiment à environ 100m en aval RG du canal d'accès à l'écluse d'Esch - 10m en amont de la confluence avec un petit ruisseau en amont du boulevard de Riolles.****1**Repère(s) sur
le site**GÉNÉRAL****Unité de gestion :** Meuse-Moselle**Code :** MEMO_2018_S_36**Date de mise à jour :** 21/12/2018**Auteur :** Cerema Est

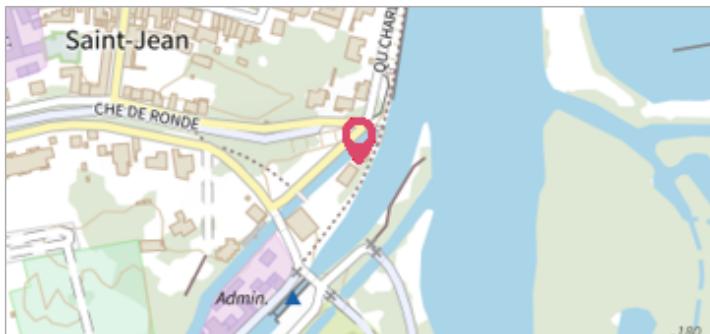
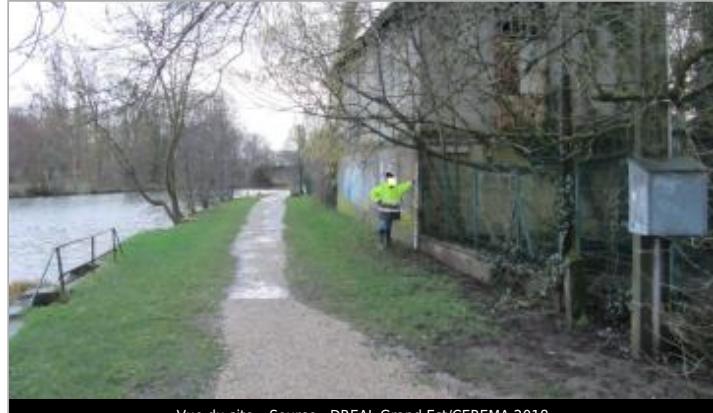
Vue du site - Source : DREAL Grand Est/CEREMA 2018

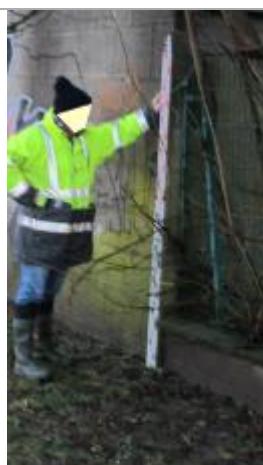
**7 Janvier 2018**Nature de l'inondation : **Débordement de cours d'eau**Altitude calculée de l'eau : **179.536 m**Nature du repère : **Marque peinture ou encre****Commentaires :** Trait jaune sur angle aval du bâtiment à 10m en amont de la confluence avec un petit ruisseau**GÉNÉRAL****Code :** MEMO_2018_R_36_1**Date de mise à jour :****Auteur :** Cerema Est

Vue du repère - Source : DREAL Grand Est/CEREMA 2018

MARQUE**Maximum de l'inondation :** Oui**Visibilité :** Oui**État du repère :** Moyen**Pérennité :** Moyenne**Repère calculé :** Non renseigné**PHEC :** Non renseigné**SOURCE DE REPÉRAGE : CAMPAGNE DE LEVÉS DE REPÈRES APRÈS LA CRUE DE JANVIER 2018 SUR LA MOSELLE - 15/01/2018****Type de repérage :** Campagne de terrain post-inondation**NIVELLEMENT DREAL GRAND EST - 15/01/2018****Méthode :** Méthode combinée**Organisme :** DREAL Grand Est**Commentaires sur le niveling :** Nivellement GPS + Niveau**Référence niveling :** Marque d'inondation**Système altimétrique :** NGF IGN 1969 (système normal)**Altitude de la référence (en m) :** 179.536 m**Altitude calculée de l'eau (en m) :** 179.536 m
