Commune : **PONT-A-MOUSSON**

Rivière : **La Moselle**

## Pont-à-Mousson - Ouvrage de régulation à droite en amont de la porte de garde de l'ancien canal à petit gabarit.

**Unité de gestion :** Meuse-Moselle  
**Code :** MEMO\_2018\_S\_38      **Date de mise à jour :** 21/12/2018  
**Auteur :** Cerema Est

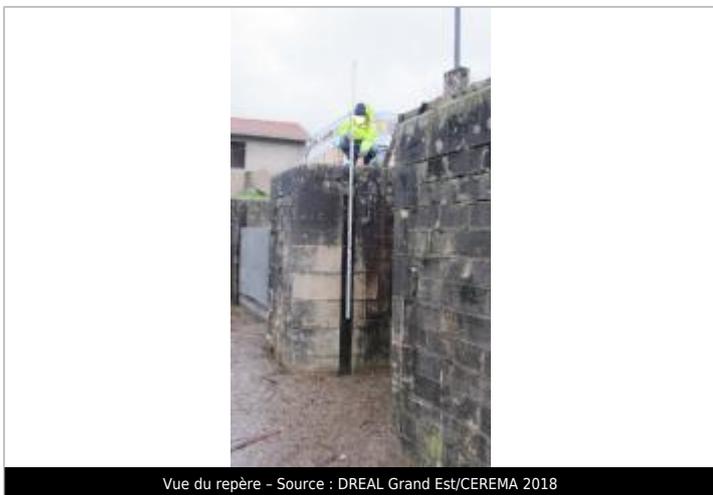
**Code :** MEMO\_2018\_R\_38\_1      **Date de mise à jour :** 21/12/2018  
**Auteur :** Cerema Est

**Commentaires :** Rainure batardeau RG à coté de la porte - Trace à -2.40m sous le niveau de la maçonnerie

**Maximum de l'inondation :** Oui  
**Visibilité :** Oui      **État du repère :** Moyen  
**Pérennité :** Moyenne      **Repère calculé :** Non renseigné  
**PHEC :** Non renseigné
