Commune : **METZ** | Rivière : **La Moselle**

Metz - ancien port de Metz - aval rive droite de la grande écluse.

Unité de gestion : Meuse-Moselle
 Code : MEMO_2018_S_003bis Date de mise à jour : 21/12/2018
 Auteur : Cerema Est

SOURCE DE REPÉRAGE : CAMPAGNE DE LEVÉS DE REPÈRES APRÈS LA CRUE DE JANVIER 2018 SUR LA MOSELLE - 15/01/2018

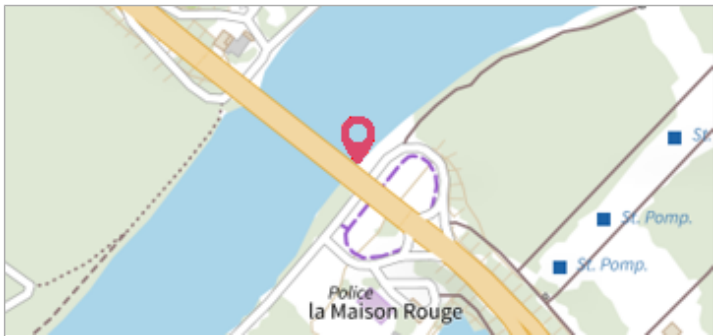
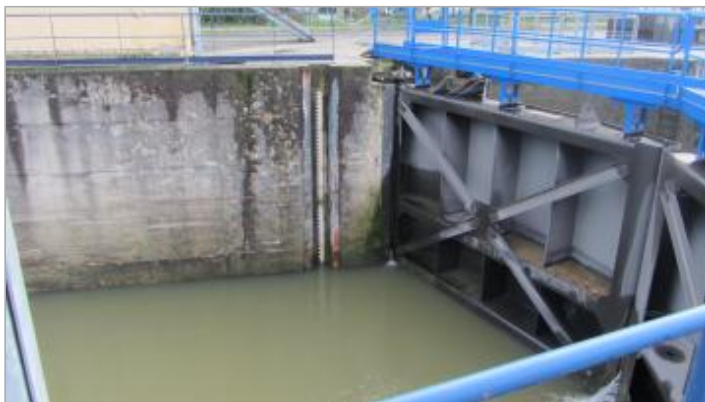
Vue du site - Source : DREAL Grand Est/CEREMA 2018

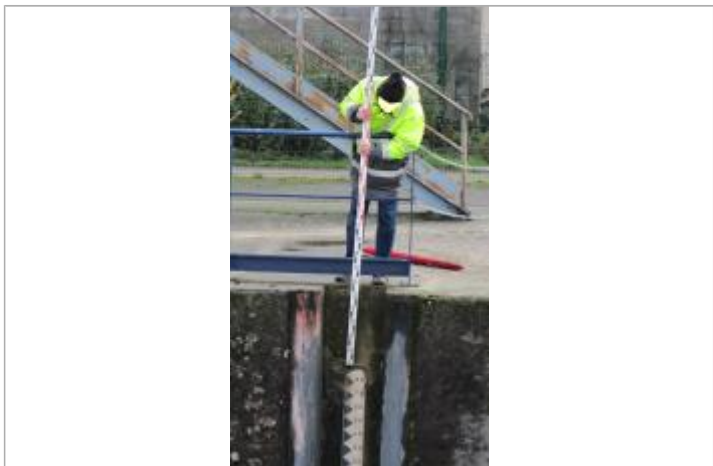
Commentaires : Brindilles dans rainure batardeau aval RD écluse - H=5.58 à l'échelle dans la rainure

Maximum de l'inondation : Oui
 Visibilité : Oui État du repère : Moyen
 Pérennité : Moyenne Repère calculé : Non renseigné
 PHEC : Non renseigné

Vue du repère - Source : DREAL Grand Est/CEREMA 2018
