## Metz - ancien port de Metz - aval rive droite de la grande écluse.

Code : MEMO\_2018\_S\_003bis

**SOURCE DE REPÉRAGE : CAMPAGNE DE LEVÉS DE REPÈRES APRÈS LA CRUE DE JANVIER 2018 SUR LA MOSELLE - 15/01/2018**

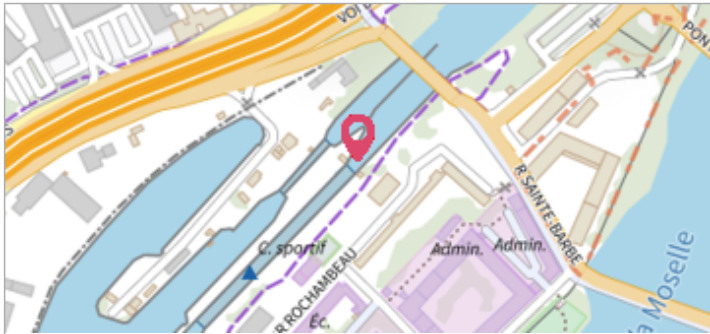
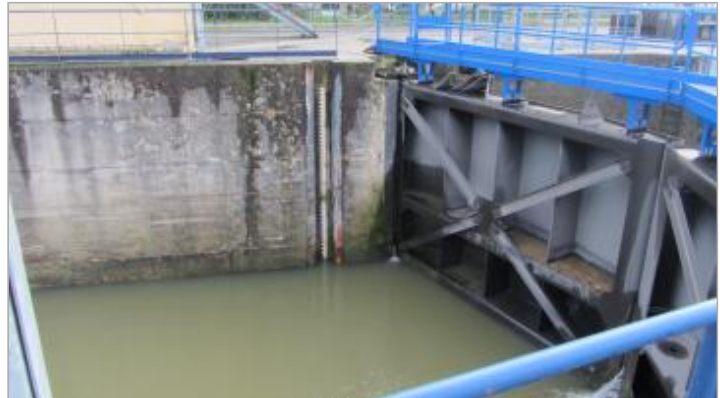
Vue du site - Source : DREAL Grand Est/CEREMA 2018

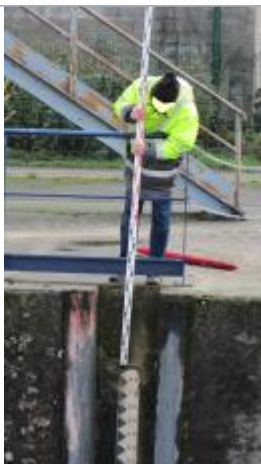
Commentaires : Brindilles dans rainure batardeau aval RD écluse - H=5.58 à l'échelle dans la rainure

État du repère : Moyen

Vue du repère - Source : DREAL Grand Est/CEREMA 2018
