Commune : **METZ** | Rivière : **La Moselle**

Metz - ancien port de Metz - aval rive droite de la grande écluse.

Unité de gestion : Meuse-Moselle
 Code : MEMO_2018_S_003bis Date de mise à jour : 21/12/2018
 Auteur : Cerema Est

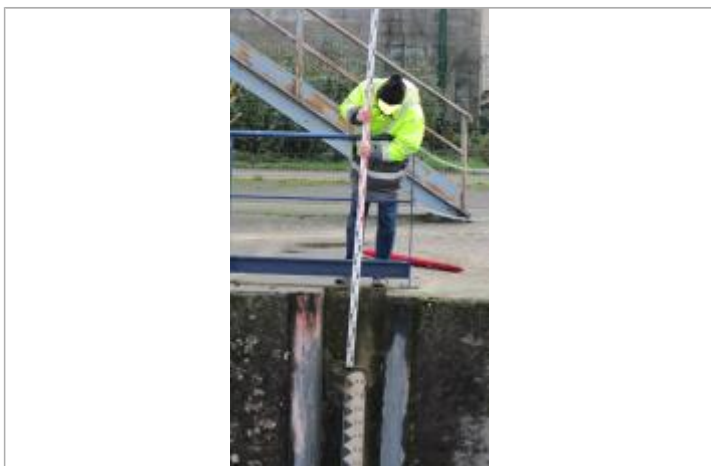
Vue du repère - Source : DREAL Grand Est/CEREMA 2018

Commentaires : Brindilles dans rainure batardeau aval RD écluse - H=5.58 à l'échelle dans la rainure

Maximum de l'inondation : Oui
 Visibilité : Oui État du repère : Moyen
 Pérennité : Moyenne Repère calculé : Non renseigné
 PHEC : Non renseigné
