Commune : PLANCOET

**N°35 rue de Dinard**

Rivière : L' Arguenon

**GÉNÉRAL****Unité de gestion :** Vilaine-Côtiers Bretons**Code :** SMAP\_2018\_S16**Date de mise à jour :** 24/03/2020**Auteur :** SMAP

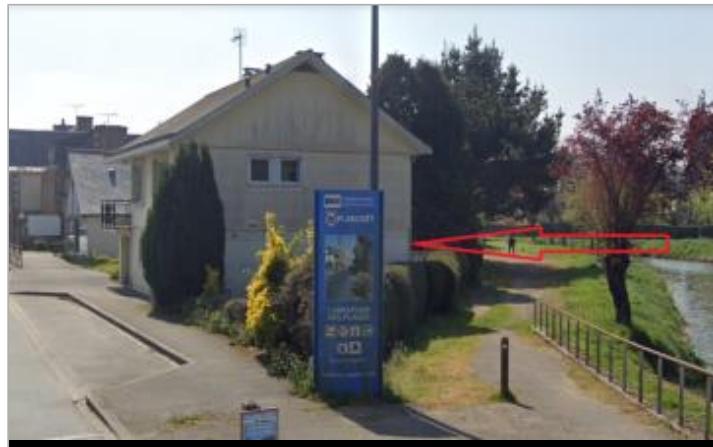
Arrière du bâtiment du côté de l'Arguenon (quai Jacques Cartier)

**7 Février 2014****Nature de l'inondation :** Débordement de cours d'eau**Altitude calculée de l'eau :** **7.9 m****Nature du repère :** Laisse d'inondation**Commentaires :** Hauteur d'eau arrivant au niveau de la 2nde marche du bâtiment, dans la propriété.**GÉNÉRAL****Code :** SMAP\_2018\_R16**Date de mise à jour :****Auteur :** SMAP
